ΣΥΝΤΗΡΗΣΗ ΤΟΥ ΝΕΟΚΛΑΣΣΙΚΟΥ ΑΡΧΟΝΤΙΚΟΥ ΒΟΥΡΛΗ

Αναστ. Κάρτας

Αρχιτέκτονας - Μηχανικός

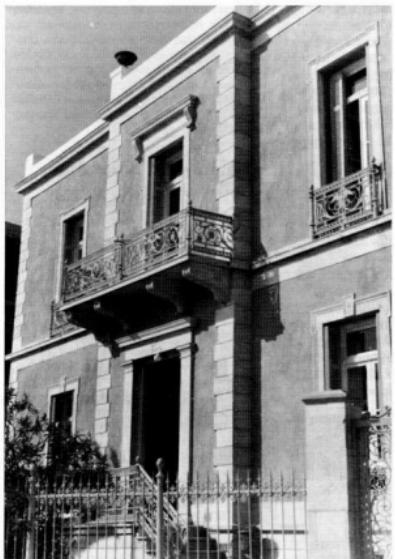
1. Το αρχοντικό του Βουρλή στην τελική του μόρφη.

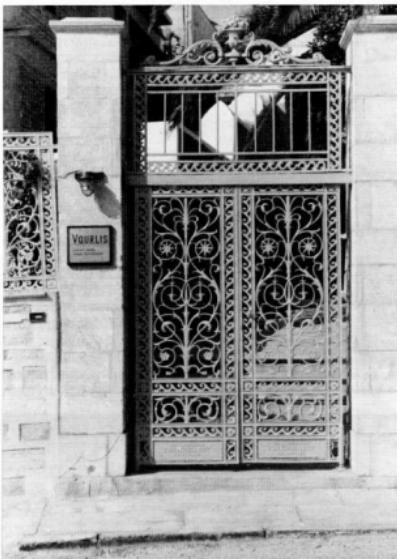
2. Η δυτική εξώπορτα μετά τις εργασίες καθαρισμού (με αμμοθολή).

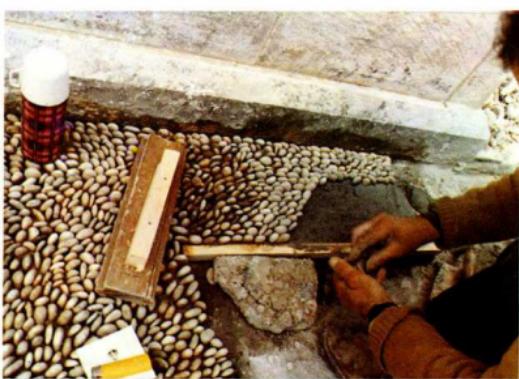
7. Επανακατσκευή των δοτσαλωτών δαπέδων (με δότσαλα που είχε συγκεντρώσει και διαφυλάξει η ίδιοκτήτρια).

Ιδιαίτερη σημασία δόθηκε στο χρωματισμό του κτιρίου, στην αποκατάσταση του περιβάλλοντος χώρου και το σωστό κινητό εξόπλισμό. Στις εξυπερικές επιφάνειες το χώραμα αναμιχήθηκε με το επίχρισμα ενώ εσωτερικά με τη βοηθεία της ιδιοκτητηρίας αποκαταστάθηκε σήμερα πάλι. Στην αυλή το βοτσαλότο διαδέρμα αποκαταστάθηκε στο ίδιο σχέδιο όπως παλιά, χάρις στα βότσαλα που έσωσε απ' την καταστροφή και συμμάζεψε η ιδιοκτητήρια.

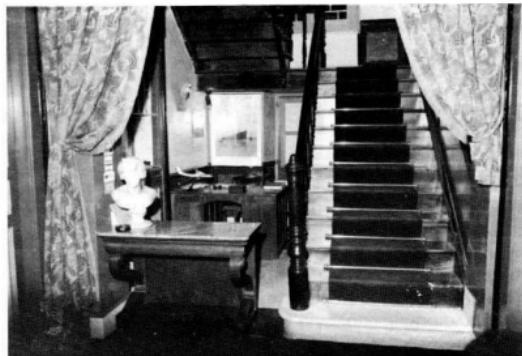
8. Η σκάλα προς τον όροφο μετά την συντήρηση της και την αποκατάσταση του αρχικού διάκοσμου.

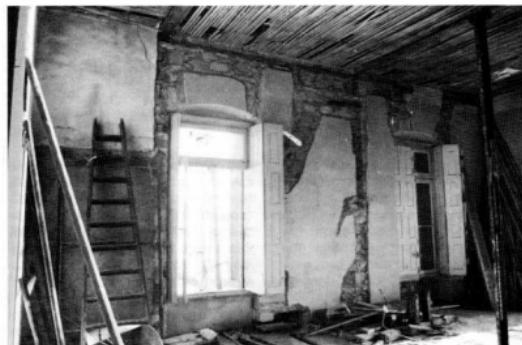
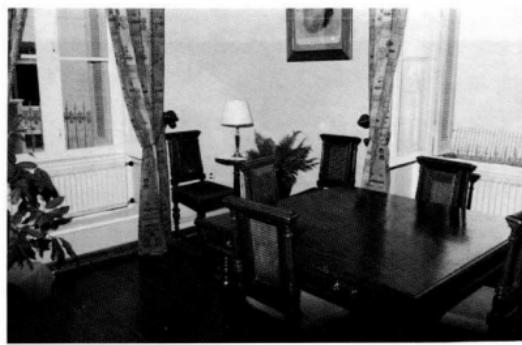
9α, 8. Η κεντρική αίθουσα πριν και μετά την επέμβαση (με την ίδια αρχική επιπλωση του σπιτιού).
