ΑΝΑΣΤΗΛΩΤΙΚΕΣ ΕΡΓΑΣΙΕΣ ΣΤΗΝ ΑΚΡΟΠΟΛΗ ΤΗΣ ΛΙΝΔΟΥ

Reconstruction Works on the Acropolis of Lindos, Rhodes

V. Eleftheriou - V. Papadēmētrīou

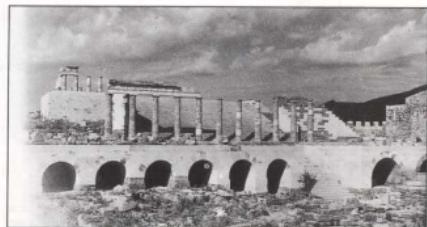
ση περισσότερο στους κίονες και λιγότερο στους τοίχους. Τελικά αναστήλωθηκαν 21 κίονες της Στοάς και 7 κίονες του Ναού και κατασκευάστηκαν τα άνδρα, που δεν προβλέπονταν στην αρχική λύση (εικ. 5).

Οι αρχαίοι σπόνδυλοι και άλλα αρχιτεκτονικά μέλη δεν τοποθετήθηκαν στις αρχικές τους θέσεις και χρησιμοποιήθηκε μεγάλη ποσότητα νέας πέτρας καβάνων και οπλισμένου σκυροδέματος για τις συνδέσεις και για την κατασκευή ορισμένων αρχιτεκτονικών μελών. Με τον τρόπο που χρησιμοποιήθηκε το οπλισμένο σκυρόδεμα για τη σύνδεση των σπονδύλων η νέα κατασκευή έγι-

5. Τα μνημεία αμέσως μετά τις ιταλικές αναστηλώσεις, ιταλικό φωτογραφικό Αρχείο.

νε μονολιθική, σε αντίθεση με την αρχαία, στην οποία τα επί μέρους αρχιτεκτονικά μέλη αποτελούσαν αυτόνομα δομικά στοιχεία που συνεργάζονταν με τα γειτονικά τους με σιδερένιους μολυβδοχοιρημένους συνδεσμούς. Οπλισμένο σκυρόδεμα επίσης χρησιμοποιήθηκε για την ανακατασκευή των δύο ανδρών. Το μεγαλύτερο πρόβλημα που αντιμετωπίζουν σήμερα τα αναστηλωμένα μνημεία είναι η οξείδωση του οπλισμού, η οποία προκαλεί θραύση του σκυροδέματος και της πέτρας. Η χρήση του οπλισμένου σκυροδέματος σχετίζεται με το κύρος που είχε αυτό το «μοντέρνο» υλικό στον

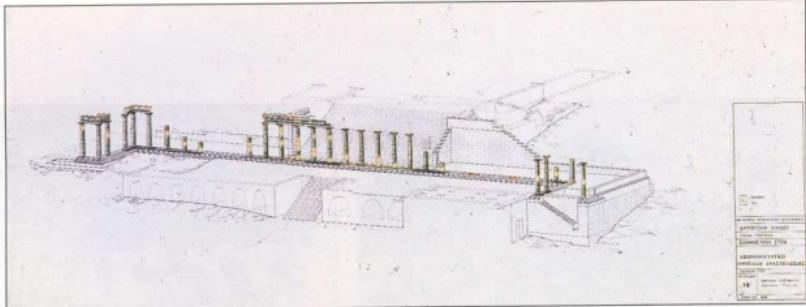
7. Πρόταση αναστήλωσης της Ελληνιστικής Στοάς (1990).

Η πρώτη ολοκληρωμένη πρόταση αναστήλωσης των τεσσάρων κιόνων της στοάς, που εκπονήθηκε από την κ. Β. Ελευθερίου και τον κ. Β. Παπαδημητρίου, κατατέθηκε για έγκριση στην επιτροπή τον Ιούνιο του 1989. Η πρόταση καθορίζει το γενικό πλαίσιο για την αναστήλωση ολόκληρου του μνημείου (εικ. 7) και τη μέθοδο επέμβασης, ειδικά σε καθέναν από τους 4 αποηλωμένους κίονες. Συγκεκριμένα:

3. Θα επαναλαμβάνεται η αρχαία μέθοδος ανύδεσης αρχιτεκτονικών μελών, δηλαδή η ελεύθερη έδραση στονδύλων με πόλοις και εμπόλια από ορείχαλκο. Με αυτό τον τρόπο εξασφαλίζεται η αντισεισική προστασία, η αναστρεψιμότητα της λόγιστης που θα εφαρμοστεί (αρχή των αναστηλωτικών επεμβάσεων τα τελευταία χρόνια), και τέλος διατηρείται για διδακτικούς λόγους η αρχαία μέθοδος.

4. Οι συμπληρώσεις θα γίνουν από πωαρόλιθο. Ο νέος πωαρόλιθος διαφοροποιείται σε επιθυμητό βαθμό από τον αρχαίο και ως προς το χρώμα αλλά και ως προς την υφή. Για τη στατική εξασφάλιση των επεμβάσεων θα χρησιμοποιηθεί, σε μικρή έκταση, λευκό ταυμέντο Δανίας, με οπιλισμό από πιτάνιο, ενώ για την κατασκευή των πόλων και των εμπολών θα χρησιμοποιηθεί ορείχαλκος.

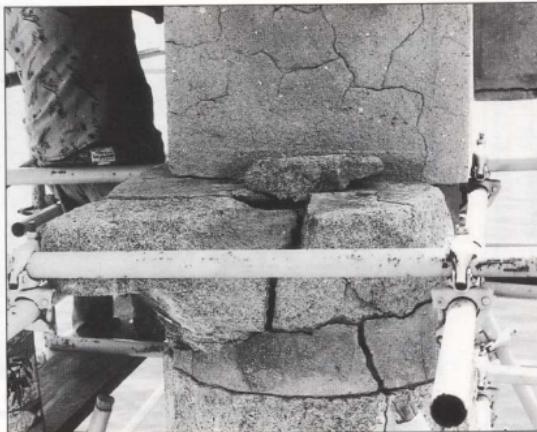
Λόγω του θαλασσίου περιβάλλοντος, του υψηλού ποσοστού υγρασίας και των ισχυρών ανέμων της περιοχής, δεν άργησαν να παρουσιαστούν τα πρώτα προβλήματα. Η φθορά άρχισε από τους σπονδύλους των κιόνων, που είχαν γίνει από νέο πωρόλιθο και για την ενίσχυση των οποιών είχε χρησιμοποιηθεί στις θέσεις των αρχαίων πόλων και εμπολών σκυρόδεμα ενισχυμένο με σιδηρές ράβδους. Η φθορά αποδυνώμασε τις εδράσεις των σπονδύλων και προκάλεσε αστάθεια στην ισορροπία των κιόνων, με αποτέλεσμα οι καταπονήσεις

να επιταχύνουν τη φθορά όχι μόνο των συμπληρώσεων αλλά και των αρχαίων μελών (εικ. 6).

6. Φθορές κιόνων στην πρόσοψη του Ναού της Αθηνάς.

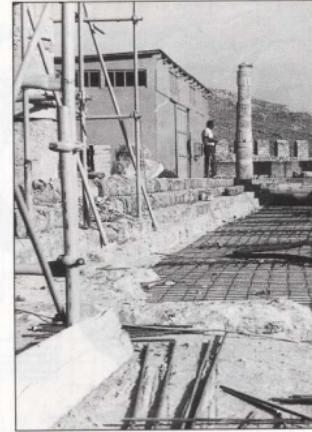
8. Εργασίες επισκευής του ανδήρου της Ελληνιστικής Στοάς.

Το κύριο πρόβλημα που παρουσιάσαν οι κατασκευές από οπλισμένο σκυρόδεμα, οι οποίες κατασκευάστηκαν για να στηρίξουν τα άνδρα της στοάς και των προπυλαίων, ήταν η οξείδωση του οπλισμού, που είχε φτάσει σε ανησυχητικά επίπεδα. Μεταξύ της ολοκλήρωτικής καθαίρεσης ή της διατήρησης των υφισταμένων κατασκευών επιλέχτηκε η λόγιστη της διατήρησης του φέροντα οργανισμού και η επενδυσή του με εκτοξευμένη σκυρόδεμα. Με τον τρόπο αυτό οποιασδήποτε η φέρουσα ικανότητα των πλακών και των φερόντων στοιχείων της κατασκευής.

Τόσο καλοκαίρι του 1991 ολοκληρώθηκαν οι εργασίες συντήρησης των πλακών των ανδήρων της στοάς και των προπυλαίων (εικ. 8).

Πριν από την επένδυση του φέροντος οργανισμού έγινε καθαρισμός του διαβρωμένου οπλισμού και του οποιασδήποτε σκυροδέματος. Επιπροσθέτως, ανεξαρτητοποιήθηκε η νέα κατασκευή από την αρχαία με τη δημιουργία αρμού, και όλες οι επιφάνειες της επικαλύψθηκαν με μονωτικό υλικό για καλύτερη προστασία από το έντονο διαβρωτικό περιβάλλον της περιοχής. Τέλος, τοποθετήθηκε δίκτυο αποστραγγιστικών σωλήνων επί των πλακών που επισκευάστηκαν και έγινε βελτίωση της επίχωσης για την ευκολότερη απορροή των ομβρίων υδάτων.

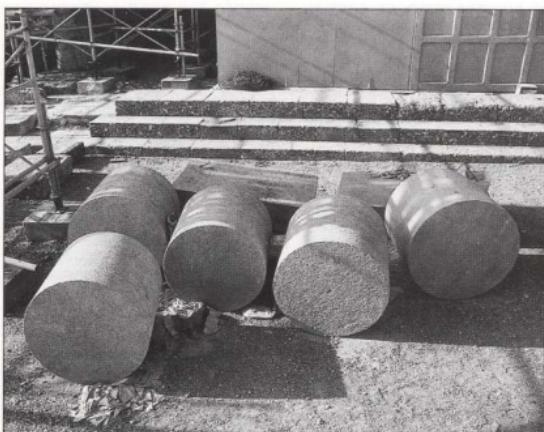
9. Νέοι σπόνδυλοι κιόνων έχουν μεταφερθεί στη θέση όπου γίνονται οι εργασίες.

Οι εργασίες για την αναστήλωση της στοάς προχώρωνται στημέρα με σχετικά γρήγορο ρυθμό. Έχει ολοκληρωθεί η λάξευση των νέων σπονδύλων των τεσσάρων κιόνων (εικ. 9) και ξεκίνησε η αναστήλωσή τους.
