ΕΝΑ ΑΠΟ ΤΑ ΨΗΦΙΔΩΤΑ ΔΑΠΕΔΑ ΤΗΣ ΡΩΜΑΪΚΗΣ ΒΙΛΑΣ ΣΤΡΟΓΓΥΛΗΣ ΣΤΗΝ ΗΠΕΙΡΟ

Αντώνης Χιώτης

A Floor Mosaic from the Roman Villa at Strogyli

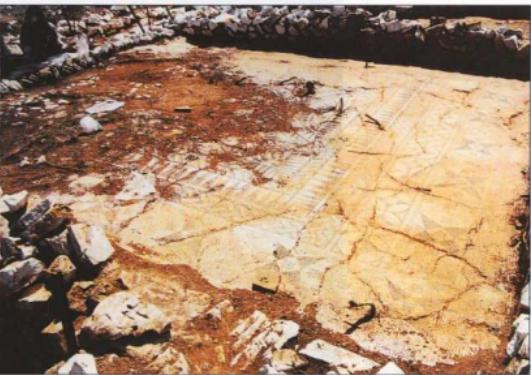
7. Εργασίες συντήρησης (καθαρισμός των άκρων).

των σπαραγμάτων, αφενός προς αναζήτηση άλλων θαμμένων μικρών τημάτων, και αφετέρου για ν' απομακρύνουμε τυχόν άλλες αιτίες καταστροφής αλλ και για την τοποθετήσουμε λωρίδα αντιστρέψης (αντιστρέπτο κονιάμα), για μεγαλύτερη ασφάλεια (εικ. 7). Τα εργαλεία που χρησιμοποιήσαμε ήσαν: πουάρ, πινέλα, υνοτέρια, κοπίδια, τούλι, μαλακά σκουπάκια κ.ά.

Παράλληλη γινόταν τοποθέτηση των ψηφίδων που είχαν μετακινθεί, στερεώση του καθε σπαραγμάτου χωριστά (χρησιμοποιώντας διάλυμα ακραυλικής ρητίνης (3-4%), με μεγάλη ανθεκτικότητα στα καιρικά συνθήκες (υπεριαδεις ακτινοβολίες, κ.λτ.) και περιμετρικό στοκάρισμα με αντιστρέπτο κονιάμα.

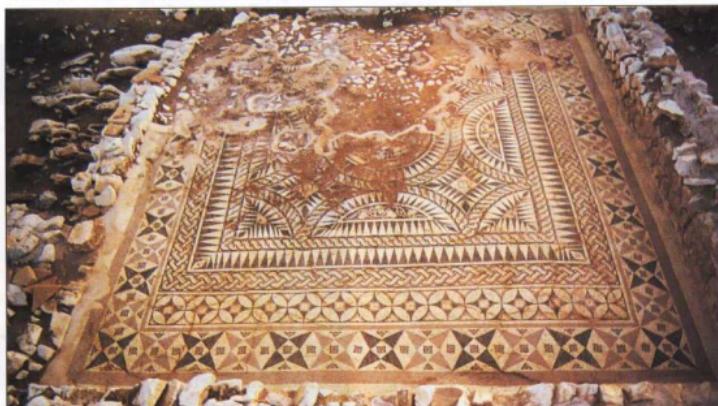
8. Μετά τις εργασίες συντήρησης (τελική κατόσταση).

Πριν από το τέλος έγινε επανέλεγχος στις ήδη πραγματοποιηθείσες εργασίες γιατί η κατάσταση του ψηφιδωτού ήταν τέτοια, που δεν επέτρεπε εργοσχασμό. Στην πορεία έγινε η γραμμική αποτύπωση του δαπέδου σε νάλον, σε κλίμακα 1:1. Με το τέλος έγιναν αλεπάλληλοι στεγνούν καθαρισμοί της επιφάνειας από τις χρωστικές του χώματος που είχαν επικαθίσει. Η αφαιρέση των χρωστικών προχώρησε σε μεγάλο βαθμό. Επιδόμη, η πορώδης επιφάνεια των ψηφιδών. Ο μετέπειτα καθαρισμός είναι δυνατόν να γίνει στο εργαστήριο κατά τη διάρκεια των εργασιών συντήρησης της επιφάνειας, αν πραγματοποιηθεί η ολική η τηματική αποκόλληση. Η τελική μορφή του ψηφιδωτού φαίνεται στην εικ. 8.
