Έργα ζωγραφικής του Δ. Γιολδάσον από τη συλλογή του Δήμου Καρδίτσας: προβλήματα παθολογίας και συντήρησης

Δημήτρια Λαζίδου

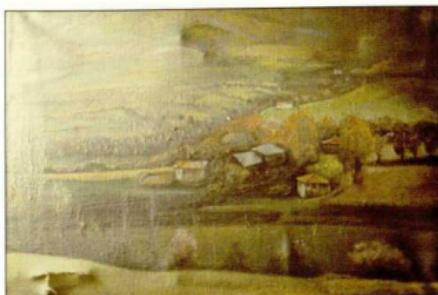
1. Μηχανικές κακώσεις.

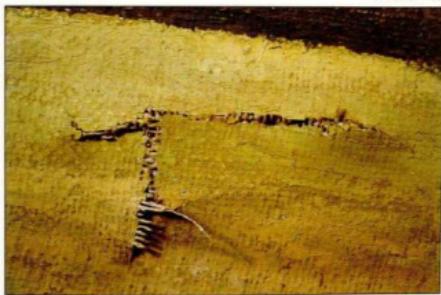
2. Σχίσμη υφασμάτων υποστρώματος.

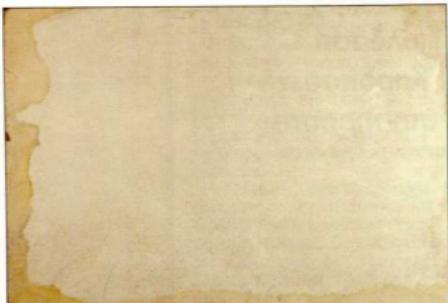
3. Χαρτών υπόστρωμα με ίχνη από υγρασία και απώλειες υλικού περιμετρικά.

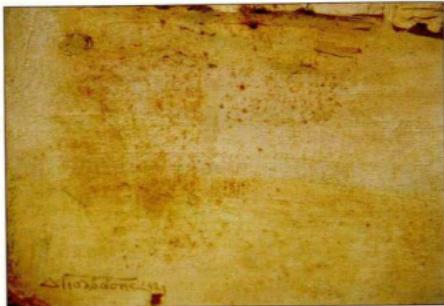
4. Προσβολή βιολογικού παράγοντα και ρύπων.

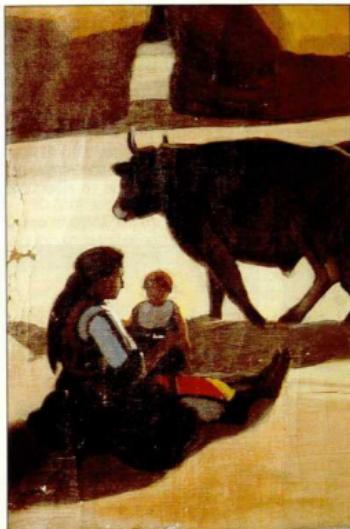
5. Ρωγματώσεις στην προστοιχία και στα ζωγραφικά στρώματα και απώλειες τους τοπικά.

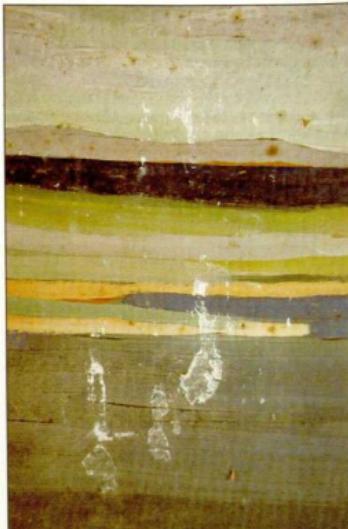
6. Επιχρισμάτα και ρύποι.

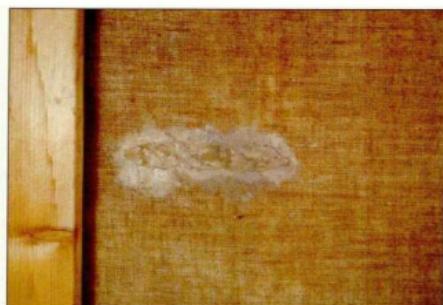
8. Λινό υπόστρωμα με φθορά.

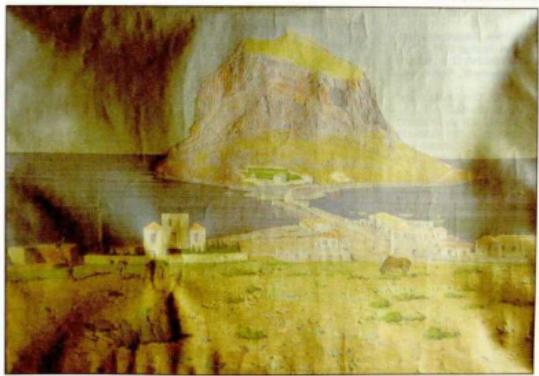
11. Χαλάρωση υποστρώματος και παραμορφώσεις.

Τα έργα της κατηγορίας ήταν περισσότερο τα λαϊκωπορεμένα και χωρίς ανθεκτικότητα. Είχαν χάσει την ελαστικότητά τους πλέον, παρουσιάζαν έντονους κυματισμούς και ταλαντώσεις, χαλάρωση και παραμορφώσεις (εικ. 11). Τα τελάρα τους ήταν ιδιαίτερα ασταθή με αποτέλεσμα να απευείται η ζωγραφική επιφάνεια. Τα λεπτά ζωγραφικά στρώματα, ενώ είχαν κατέρρευση, πήδη παρουσιάζαν ρωματώσεις και απώλειες τοπικά (εικ. 12).

Οι επεμβάσεις συντήρησης που ακολούθησαν, έδωσαν λύση στα συγκεκριμένα προβλήματα των έργων. Οι παραμορφώσεις αντιμετωπίστηκαν με τανυσματική και με μερικό φοδράρισμα. Στις σχισμές-νεριούχες η συνοχή του υφασμάτου αποκαταστάθηκε με ίνες λινού. Στις περιπτώσεις που το υπόστρωμα πτωνά σα σαθρό (ευθυρό), και χωρίς ελαστικότητα ενισχύθηκε με νέο λινό υφάσμα.

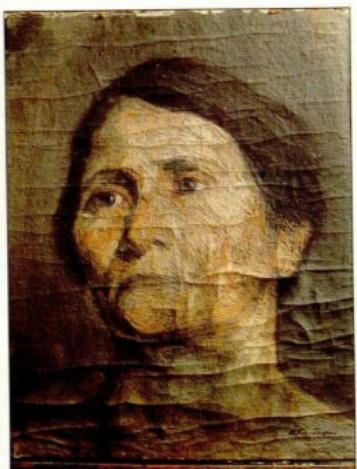
12. Ρωγματώσεις προπομφώσεις και χωροφυκών στρωμάτων.
