ΤΟ ΜΟΝΑΣΤΗΡΙ ΤΟΥ ΑΓΙΟΥ ΝΙΚΟΛΑΟΥ ΣΤΟ ΜΕΤΣΟΒΟ

Ελευθέριος Κοκόλης

Αρχιτέκτονας - Συντηρητής

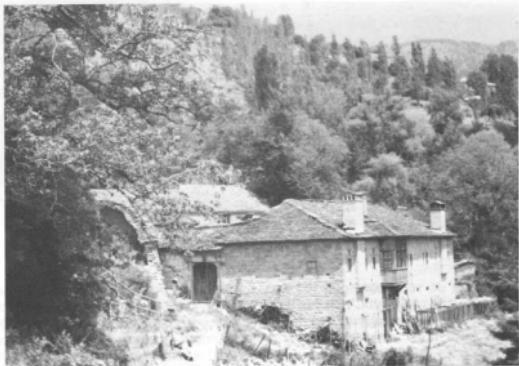
Η είσοδος του Μοναστηριού

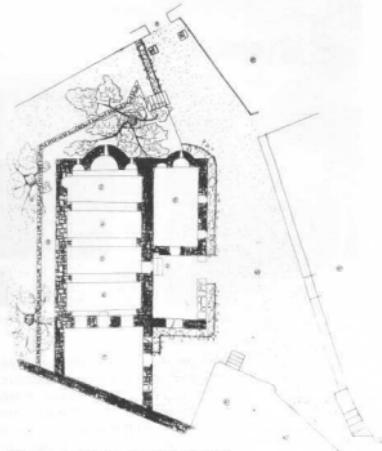
Κάτοψη του Μοναστηριού. 1) Είσοδος Μοναστηριού 2) Είσοδος Εκκλησίας 3, 5, 6) Θόλωτά τριώντα 7) Γυναικείνης 8) Πορεκλήσι Αγ. Νικολάου 9) Χαντάκι προστατευτικό για υγρασία 10) Κοινώνες μοναχών 11) Κουζίνα 12) Τραπεζαρία 13) Δεύτερη είσοδος 14) Αυλή

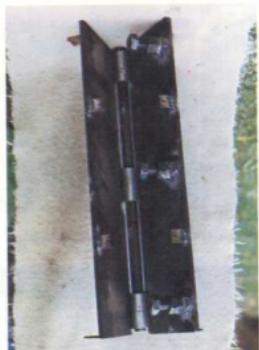
2. Στη στέγη της εκκλησίας, που ξαναφιάχθηκε, χρηματοποιήθηκε σύστημα με μεντεόδες ώστε να δοθεί κάποιο «ελαστικότητα» στο κτίσμα. Εποιητής κατολισθητής του έδαφους, που παρασύρει το κτίσμα, δεν το καταστρέφει γιατί ο μεντεός ανοίγοντας κρατά τη στέγη.

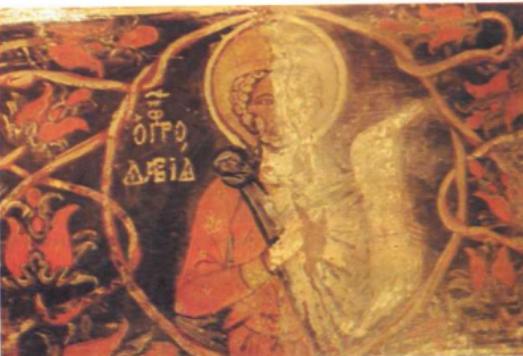
3. Δείγμα συντήρησης. Η δεξιά πλευρά όπως ήταν πριν συντηρηθεί ενώ η αριστερή έχει ήδη συντηρηθεί.

Απομονώντας λοιπόν την υγρασία εξωτερικά, αρχίσαμε τη στέρεωση των τοιχογραφιών με ενέσεις στερεωτικών υλικών.

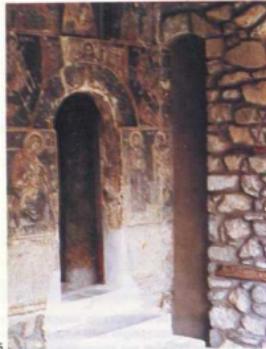
5

4. Προστατευτικό χαντάκι από την υγρασία.
5. Το εξωτερικό αρμολόι καθαριστήκε και ξανασφραγίστηκε.

το εξωτερικό αρμολόι, καθαρίστηκε και ξανασφραγίστηκε με δυνατό χαρμάνι, ενισχυμένο με στεγανωτικά υλικά κατά της υγρασίας.

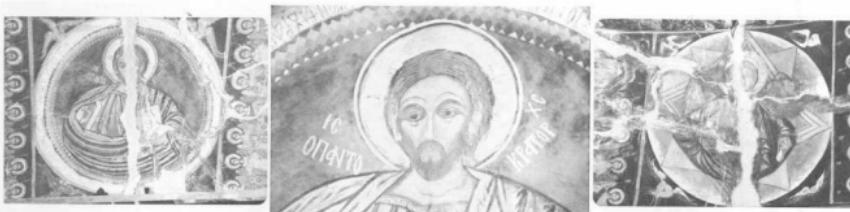
7. Οι δύο Παντοκράτορες: α) Ο κύριος παντοκράτορας κατά τη συντήρηση και μετά τη συντήρηση. β) Ο δευτερεύων Παντοκράτορας.

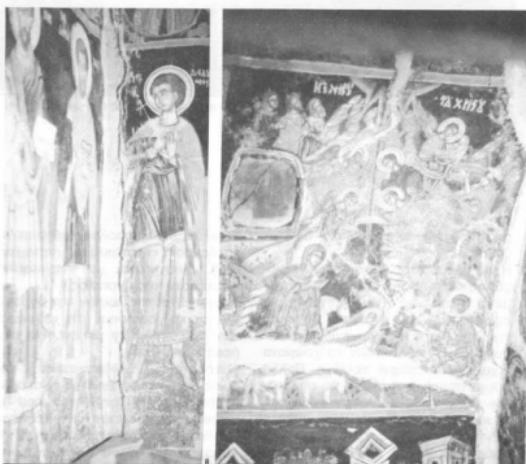
8. Εδώ στην κολόνα φαίνεται ρωγμή που έχει υποστεί το κτίριο
9. Άλλη μια τοιχογραφία που καταστράφηκε από τις ρωγμές.
10. Στο παρεκκλήσι μια τοιχογραφία φέρει την υπογραφή «Διονυσίος Μαρέσου 1800».

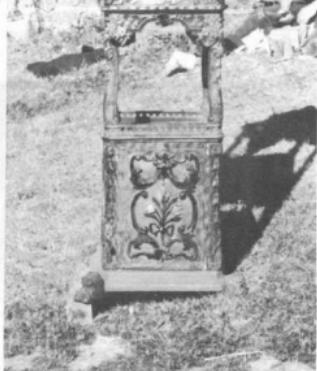
11. Λαϊκός εικονοστάτης - παγκάρι, στο στάδιο του καθαρισμού.
