Η ΑΤΜΟΣΦΑΙΡΙΚΗ ΡΥΠΑΝΣΗ ΩΣ ΠΑΡΑΓΟΝΤΑΣ ΚΑΤΑΣΤΡΟΦΗΣ ΤΩΝ ΑΡΧΑΙΩΝ ΜΝΗΜΕΙΩΝ

The Effects of Atmospheric Pollution on the Deterioration of Ancient Monuments

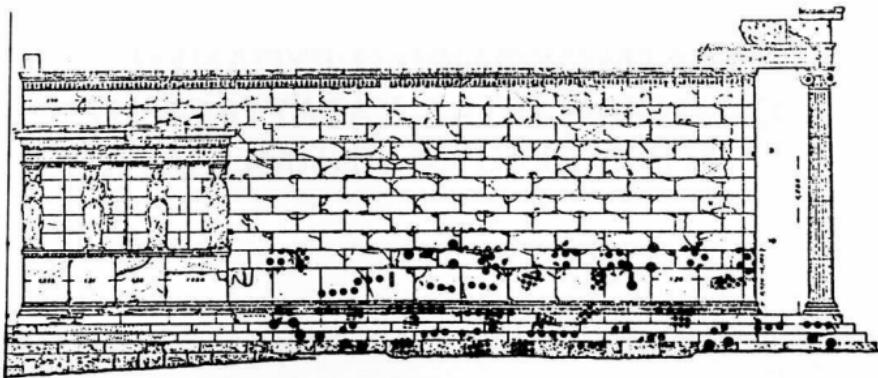
1. Θεσείς και πάχος της στιβάδας στις γυψοποιημένες περιοχές ένας τοίχου του Ερέχθειου: ≈ 0.1 mm, ≈ 1.2 mm, ≈ 2.4 mm.

Η τελευταία αύτή περίπτωση, γυψοποίηση τῆς οπιφάνειας, μελετήθηκε και απόδειχθηκε πώς ή σχετική στιβάδα περιέχει 80-97% γύψο, τό δέ πάχος της στιβάδας, που μετρήθηκε με μά νέα μέθοδο (τήν όποια χρησιμοποιεί ή ομάδα έργασιας τού έργαστηρίου του καθ. Σκουλικίδη) είναι 1-15 χιλιοστά. Ή σύγκριση άγαλμάτων, όπως αυτά είναι στη σημερινή τους κατάσταση και σέ παλιές φωτογραφίες ή έκμαγειά, που έγιναν έδω και 10-60 χρόνια, έδειξε πώς ή μεγάλη φθορά τῶν έργων άρχισε έδω και 20-25 χρόνια, συγχρόνως δηλαδή με τή βιομηχανική άναπτυξη τῆς περιοχῆς τῶν Αθηνῶν και μέ τήν αὔξηση τῆς άτμοσφαιρικής ρύπανσης.

Οι εἰκόνες 1 καὶ 2 δείχνουν τις θεσεῖς καὶ τὸ πάχος τῆς γυμνοποιημένης περιοχῆς σὲ ἕναν τοιχῷ τοῦ Ἐρέχθειου καὶ σὲ γλυπτά (ζωφόρο τοῦ Παρθενώνα, σύμπλεγμα τοῦ Κέ-

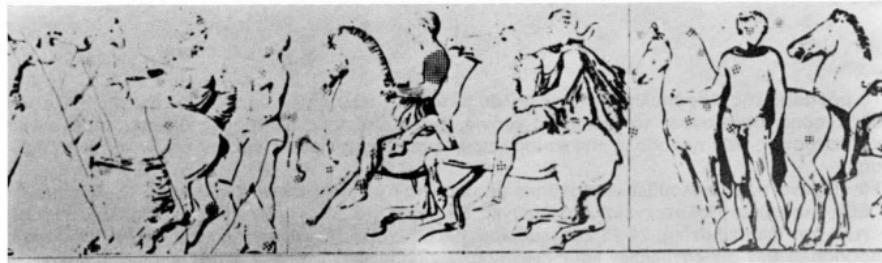
2. Α. Τμήμα τῆς ζωφόρου τού Παρθενώνα μέ σημειωμένα τά σημεία γυψοποίησης τῆς οπιφάνειας. Β. Σύμπλεγμα τού Κέκροπα και τής Πανδρόσου: σημειώνονται τά σημεία γυψοποίησης.

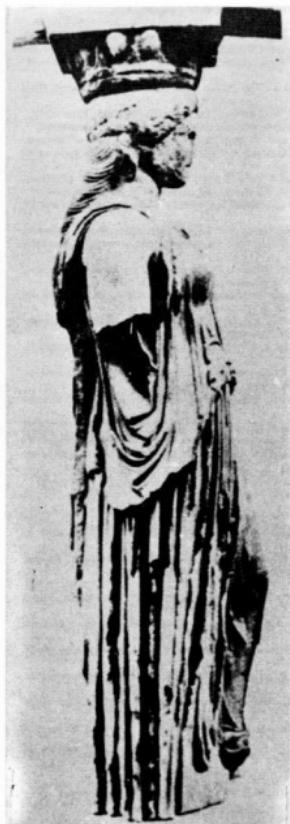
3. Καρυάτις. Παρατηρούμε δύο τύπους φθορᾶς: στὸ δεξί μέρος, πού ἔρχεται σὲ ἐπαρή μὲ τὰ νερά τῆς βροχῆς, δύνη προσθόλη, στὸ ἀριστερό μέρος πού δὲν δρέχεται. Βείων.

Σχετικά μὲ τὴν προσθόλη ἀπό ὅδεα (ἢ ὅποια παρατηρεῖται μόνο μὲ τὴν παρουσία νεροῦ), αὐτή δρείλεται κυρίως στὴ μεγάλη χρήση τῆς κεντρικῆς θέρμανσης τῶν κατοικῶν καὶ στὴν αὔξηση τῆς κυκλοφορίας τῶν αὐτοκινήτων στὸ λεκανοπέδιο τῆς Ἀττικῆς πού ἔχουν σὰν ἐπακόλουθο τὴν αὔξηση τοῦ CO₂ καὶ τὴν ἐμφάνιση ἐνός νέου στοιχείου ρύπανσης ἀπό τὴ βιομηχανία, τοῦ SO₂ σὲ μεγάλα ποσοστά. Σὲ συνδυασμό μὲ τὰ νερά τῆς βροχῆς τὰ παραπάνω ρυπαντικά στοιχεῖα προκαλοῦν τὴ διάδρωση τῶν μαρμάρων: Παρατηρεῖται ἡ ἀπολύτητη τῆς ἐπιφάνειας τῆς πέτρας. Ὁ μόνος τρόπος διάσωσης τῶν ἔργων τέχνης ἀπό τὴ μορφὴ αὐτῆς τῆς φθορᾶς εἶναι ἡ προστασία τους ἀπό τὴ βροχή. Σήτη εἰκόνα 3 παρατηρούμε δύο τύπους φθορᾶς πάνω στὸ ίδιο ἄγαλμα (Καρυάτις).
