## ΞΥΛΙΝΑ ΖΩΓΡΑΦΙΚΑ ΤΑΒΑΝΙΑ ΑΠΟ ΤΟΝ 16ο ΕΩΣ ΤΟΝ 19ο ΑΙΩΝΑ Αίτια φθορών, προτάσεις συντήρησης

**Τσιμάς Σπυρίδων - Χατζηχήστου Μηνάς**

#### Wooden Painted Ceilings from the 16th to the 19th Centuries.

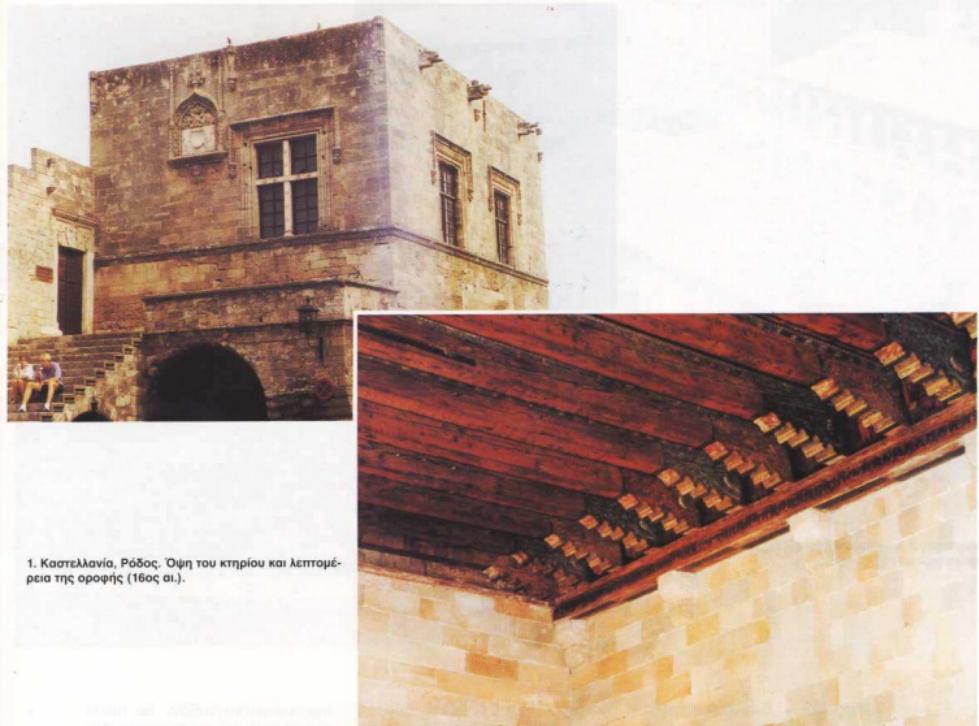
1. Καστελλανία, Ρόδος. Όψη του κτηρίου και λεπτομέ-  
ρεια της οροφής (16ος αι.).

Η οροφή της Καστελλανίας πρώτα έχει διακριτή διακόσμηση, αφήνοντας ακάλυπτα από χρώμα μεγάλο μέρος του ξύλου. Ο φυτικός διάκοσμος και η χρωματική γκάμα έχουν σχέση με τα αρχοντικά της βόρειας Ελλάδας του 17ου και 18ου αιώνα. Είναι το μόνο ταβάνι που παραπορίμε ζωγραφικές παραστάσεις μορφών, εκτός από διακοσμητικά μοτίβα. Τα ταβάνια του Βατοπεδίου έχουν άμεση σχέση με τα ταβάνια των αρχοντικών. Έγιναν άλλωστε από τα ίδια συνεργεία. Εκτός από τις κοινές ανατολίτικες επιδράσεις, τα μπακλαβαδώτα και τη ροζέτα στο κεντρικό

αποτελεί ειδαίρεση, με την επίπεδη ταράτσα, σύμφωνα με ιταλικά αρχιτεκτονικά πρότυπα, η οποία πάνω από το πέτσωμα είναι στρωμένη με στρώμα αμμοχάλικου και με λεπτότερο μονωτικό στρώμα κονιάματος, το κουρασάνι.

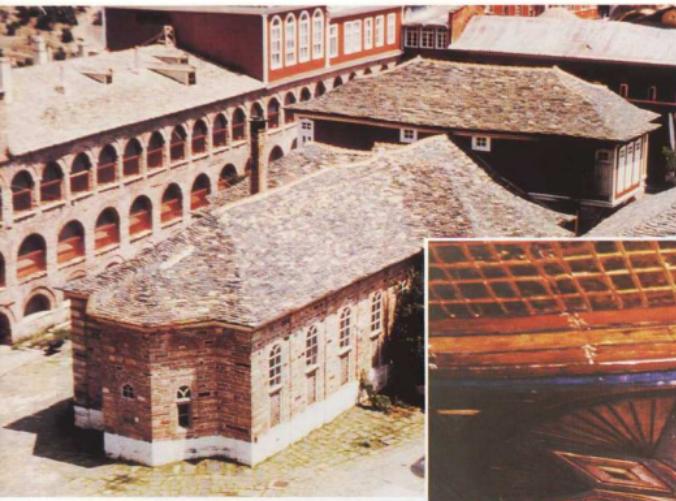
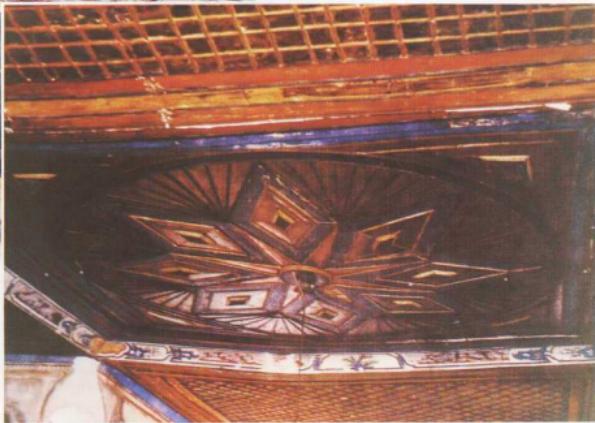
2. Τράπεζα Ιεράς Μονής Βατοπεδίου Αγ. Όρους. Γενική άποψη και λεπτομέρεια της οροφής (17ος αι.).

β) Με ξύλινες πτήχες, διαφορετικού πλάτους μερικές φορές, που συνδυάζονται σε απλά ή σύνθετα γεωμετρικά σχέδια, σε επιπλέον επιφάνεια. Μικρή τετραγωνική ή ρομβική επιφάνεια στη μέση της οροφής κατασκευάζεται σε εσοχή ή προεξοχή, και σε ορισμένες περιπτώσεις φέρει μικρό ξυλόγλυπτο στο κέντρο. Χαρακτηριστική περίπτωση η οροφή της Τράπεζας του Βατόπεδου, του 17ου αιώνα.

(αρμοκαλύπτες) και σχηματίζουν τετραγωνικά, ρομβοειδή ή κυματειδή σχήματα. Τέτοιο παραδειγμα έχουμε στο Βατόπεδι (17ος) και στα δευτερεύοντα δωμάτια των αρχοντικών της Καστοριάς (18ος αιώνας).

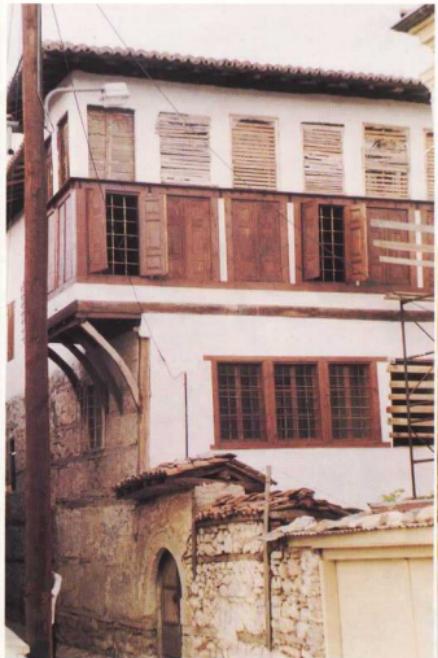
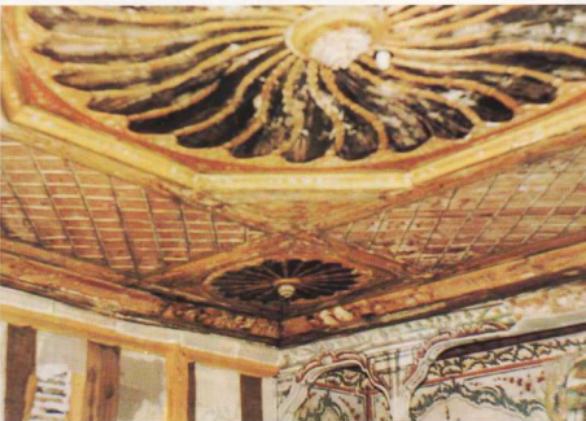
3. Αρχοντικό Ναζή, Καστοριά. Όψη του κτηρίου και λεπτομέρεια της οροφής (18ος αι.).

α) Με παράθεση των πτήχων, σε τρόπο που η μία να καλύπτει την άλλη στη θέση των αριών ή να επικαλύπτονται και οι δύο με πτηχάκια στη θέση αυτή. Τέτοια παραδείγματα είναι οι οροφές των αρχοντικών Κουτσοπούλου στην Καλαμάτα (19ου), Τσιατσάπα και Νατζή στην Καστοριά, 18ου αιώνα.

ε) Ειδική περίπτωση αποτελούν οι οροφές με μεγάλο φάτνωμα, τον κουμπτέ (από ξυλοκατασκευή ή επιχρισμένη επιφάνεια, συνήθως καμπυλόμορφο). Στο κέντρο του κουμπτέ υπάρχουν ποικίλα γεωμετρικά σχήματα ή και αν्यλιγυρό γεωμετρικό κόσμημα, με βασικά σχέδια συνθέσεις φυλλώματων. Τέτοιον τύπο συναντάμε στου Τσιατσάπα και στου Νατζή, 18οι αιώνια στην Καστοριά, καθώς και στο Βατόπεδι το 17ο αιώνα.

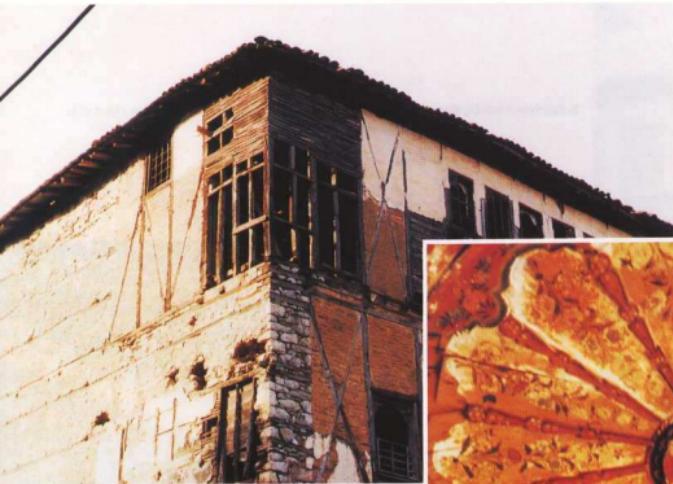
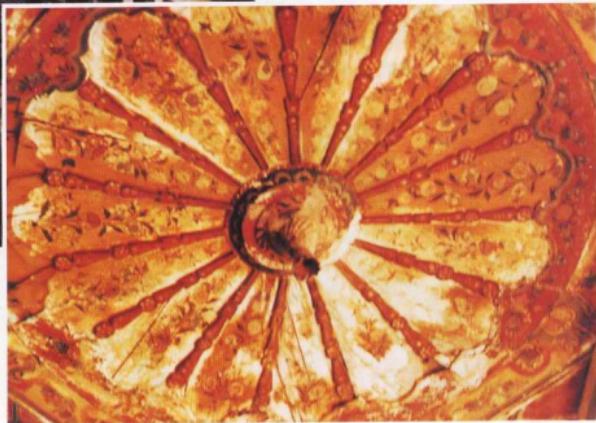
4. Αρχοντικό Τσιατσοπά, Καστοριά. Όψη του κτηρίου και λεπτομέρεια της οροφής (18ος αι.).

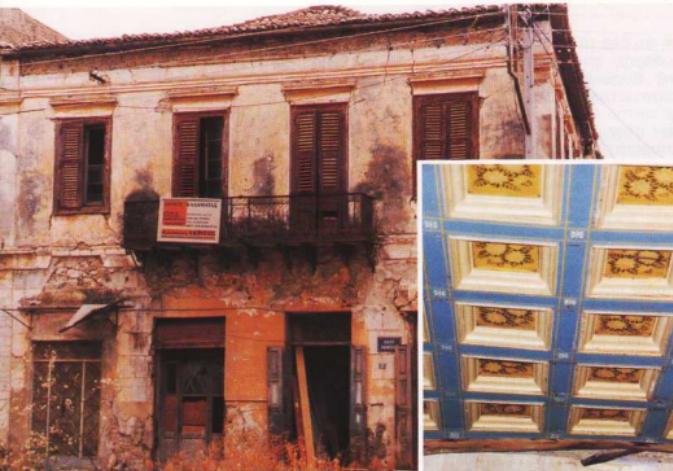
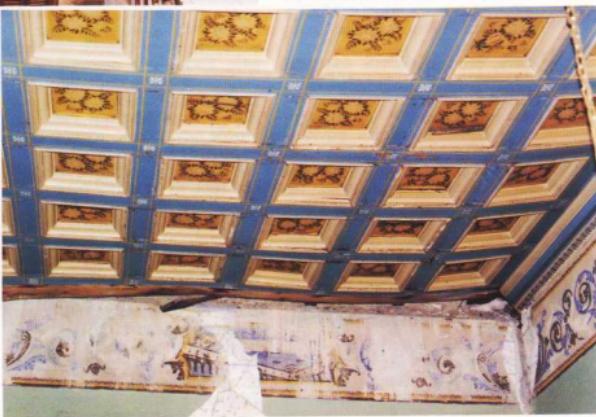
7. Κτήριο Δασκαρόλη-Ακρίτο, Καλαμάτα. Όψη του κτηρίου και λεπτομέρεια της οροφής.

ξύλινη οροφή στηρίζονται σε σενάζ (σε υποστήριγμα), το οποίο είναι εσωτερικό στην τοιχοποίia, εκτός από τα κτήρια της Καστοριάς και της Καστελλανίας, όπου το σενάζ διακρίνεται. Εξαίρεση αποτελεί το κτήριο Δασκαρόλη-Ακρίτα στην Καλαμάτα, στο οποίο πιθανόν δεν υπάρχει σενάζ (όπως φαίνεται από τον τύπο των φθορών στηρίζεις της οροφής).

γ) Ξύλινες πτήχες συνθέτονται σε απλά ή ιδιόμορφα γεωμετρικά σχέδια με κεντρικό φάτνωμα ή φατνώματα. Αντιπροσωπευτικές οροφές σ' αυτόν τον τύπο είναι του Αστεροσκοπείου και του αρχοντικού Δασκαρόλη-Ακρίτα, του 19ου αιώνα.

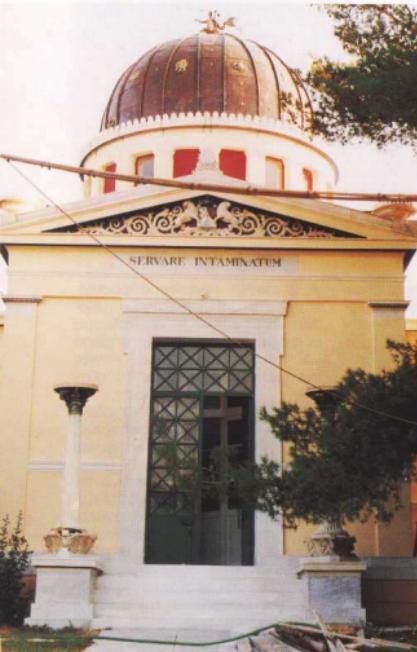
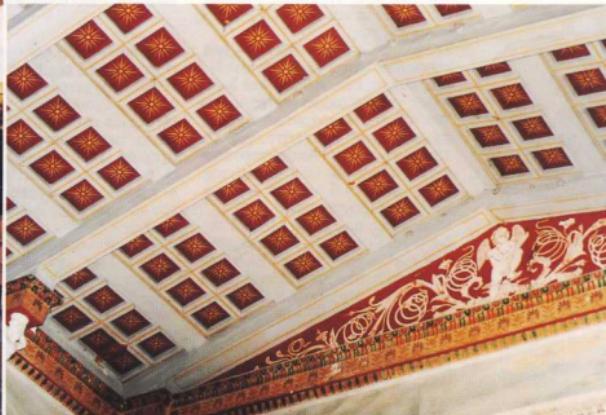
5. Αστεροσκοπείο Αθηνών. Όψη του κτηρίου και λεπτομέρεια οροφής (19ος αι.).

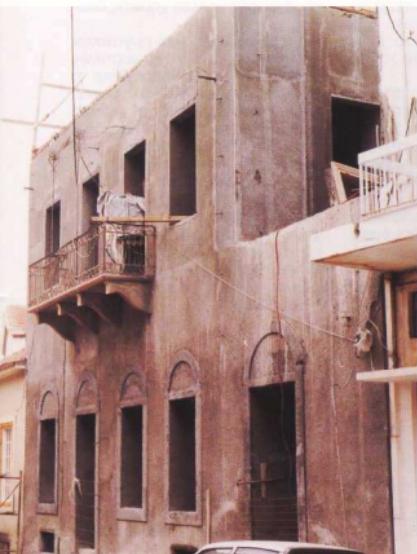
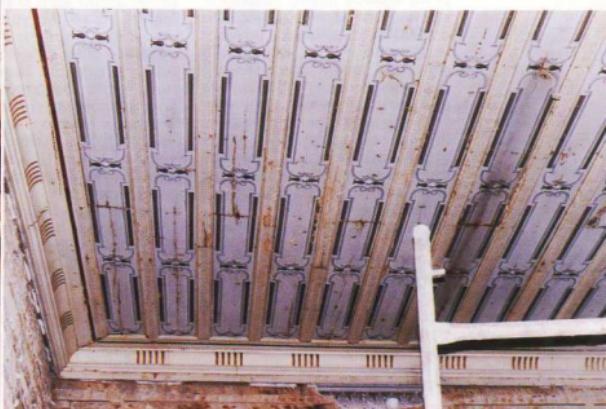
6. Οικία Κουτρουμουτόπουλου, Καλαμάτα. Όψη του κτηρίου κατό τη διάρκεια της αναστήλωσης και λεπτομέρεια της οροφής (19ος αι.).

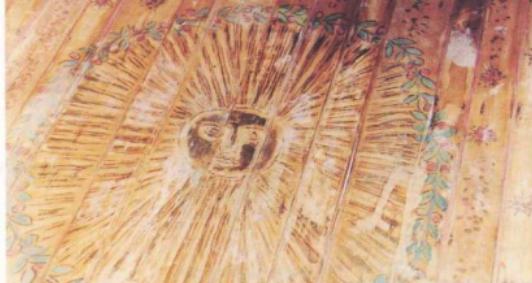
8. Μουσείο Λαϊκής Τέχνης: προέλευση Μυτιλήνη. Λεπτομέρεια ξύλινης οροφής, διακοσμημένης με κεντρικό ήλιο από το Θεόφιλο (20ος αι.).

Τέλος, το «δωμάτιο» του Θεόφιλου αποτελεί έναν συγκερασμό διαφορετικών στοιχείων, με τα οποία ίσως είχε έρθει σε επαφή ο ζωγράφος, και παρουσιάζοντα μέσα από το πρίσμα της δικής του «απλοϊκής» οπτικής. Έτσι ο ήλιος στο κέντρο του ταβανιού φέρνει στο νου τους ξυλόγυπτους κουμπέδες και νοφαλούς των αρχοντικών. Η εναλλασσόμενη διακόσμηση των σανίδων και των αρμακαλιών με τα φυτικά στοιχεία και τα άστρα φέρνει στο νου τα νεοκλασικά. Τέλος, τα πουλιά με το φυτικό διάκοσμο φέρνουν στο νου τα φουρούνια της Καστελλανίας, χωρίς ίμως ο ζωγράφος να τα είχε δει ποτέ.

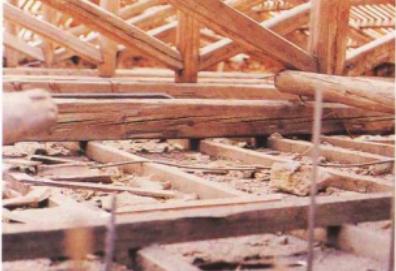
9α. Κατασκευαστική λεπτομέρεια οροφής και στήριξης της στο κτήριο (Καλαμάτα, 19ος αι.).

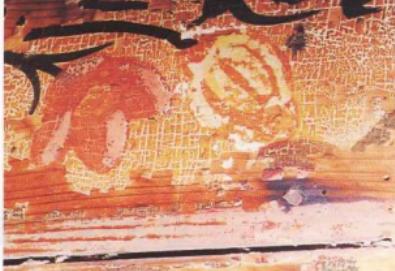
9β. Λεπτομέρεια φθοράς χρώματος: απολεπίσεις, συρρίκνωση του βερνίκιου.

- Κακελάρισμα ζωγραφικού στρώματος.
- Απολέπιση χρώματος.
- Απολέπιση χρώματος και προετοιμασίας.
- Επικαθίσταση σκόνης και αιθάλης στη ζωγραφική επιφάνεια.
- Οξείδωση βερνικού.
- Φωτόλυση του χρώματος.
- Φωτοχημική φθορά του χρώματος.
- Επιζωγραφήσεις.
- Αφαίρεση χρώματος.
- Υπόλουκες κηλίδες στο ζωγραφικό στρώμα.
