## Μια περίπτωση διάσωσης

**Κώστας Παπαπαναγιώτου - Σπύρος Τσιμάς - Μηνάς Χατζηχρήστου**

## A Restoration Case

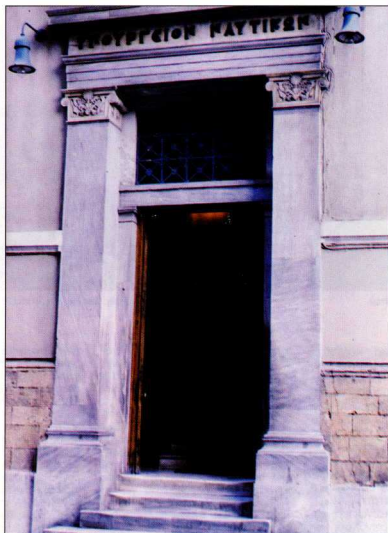
1. Κεντρική είσοδος επί της οδού Παπαρρηγοπούλου.

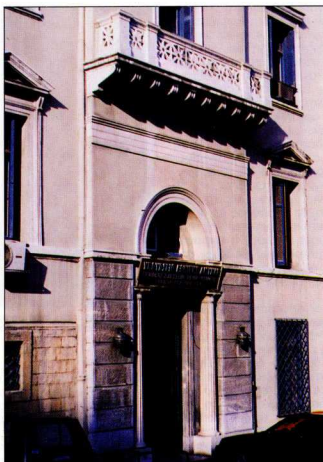
2. Είσοδος επί της Παλαιών Πατρών Γερμανού. Διακρίνονται τα παράθυρα, το μπαλκόνι και η λιθοδομή του ισόγειου.

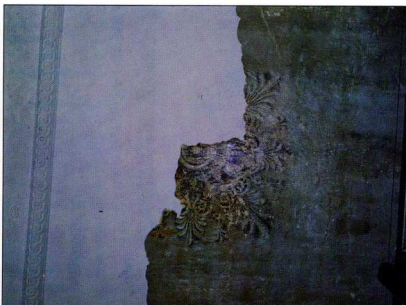
3. Κεντρικό τμήμα της οροφोगραφίας κατά τη διάρκεια της αποκάλυψης και του καθαρισμού. Διακρίνεται, αριστερά, η πρόσθετη γύψινη διακόσμηση.

Ξεκίνησαμε με μηχανικό τρόπο, χρησιμοποιώντας σκαρπέλα ξύλου στις πιο ευπαθείς περιοχές και καλέμια τοίχου για τις πιο σκληρές, ενώ απαραίτητη θεωρήθηκε η χρήση «ματσόλας» (λαστιχένιο σφυρί), για την αποφυγή κραδασμών.

Τα παραπάνω εργαλεία χρησιμοποιήθηκαν για την αφαίρεση των αλλεπάλληλων επιχρισμάτων, ενώ για την αφαίρεση των επιζωγραφίσεων χρησιμοποιήθηκε και πάλι μηχανικός καθαρισμός (νυστέρια), παράλληλα με τη βοήθεια χημικού καθαρισμού (ήπιων διαλυτών), για να μείνει όσο το δυνατόν ανεπηφάνεια η αρχική ζωγραφική επιφάνεια.
