ΣΥΝΤΗΡΗΣΗ ΤΕΜΠΛΟΥ Ι. ΝΑΟΥ ΕΥΑΓΓΕΛΙΣΜΟΥ ΤΗΣ ΘΕΟΤΟΚΟΥ ΣΤΗ NAZAPET

Αντώνης Πατεράκης
Ζωγράφος - Συντηρητής Αρχαιοτήτων

Conservation of the Sculpted Wooden Iconostasis in the Holy Church of the Annunciation in Nazareth.

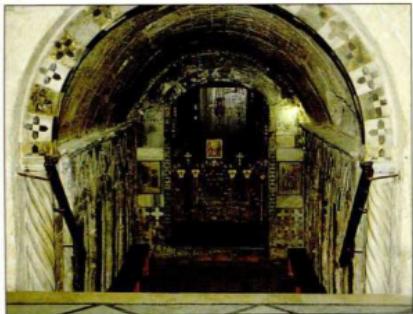
Αριστερό τμήμα τέμπλου πριν από τη συντήρηση.

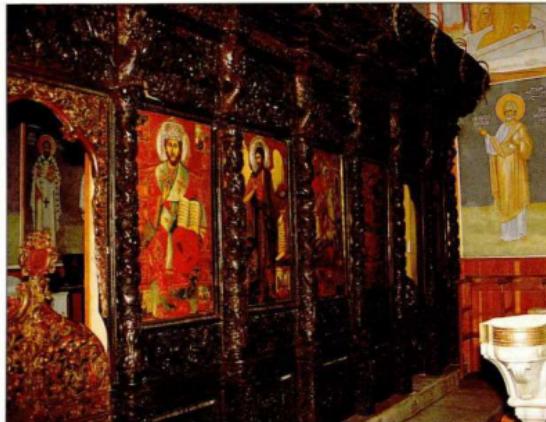
Δεξιό τμήμα τέμπλου πριν από τη συντήρηση.

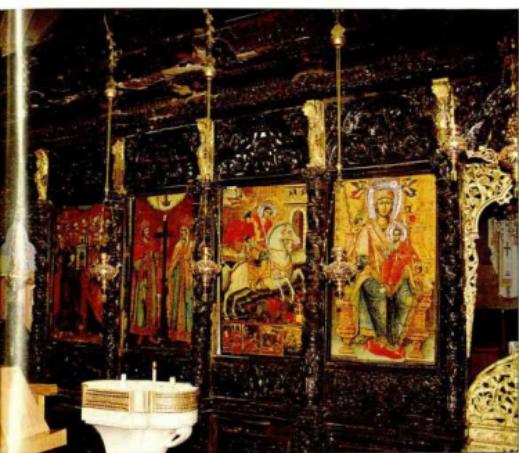
Αριστερό τμήμα τέμπλου μετά τη συντήρηση.

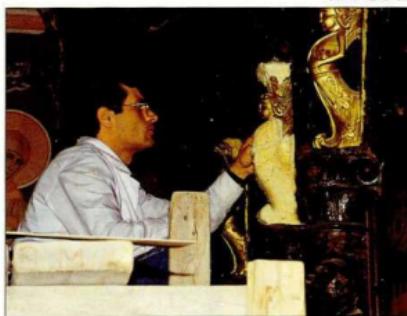
Χρήση πολυουρεθάνης κατά τη διάρκεια της συντήρησης.

Συντήρωση ξυλόγλυπτων τημάτων, που είχαν υποστεί φθορά, με τη χρήση πολυουρεθάνης (polyurethane resin A2-44).

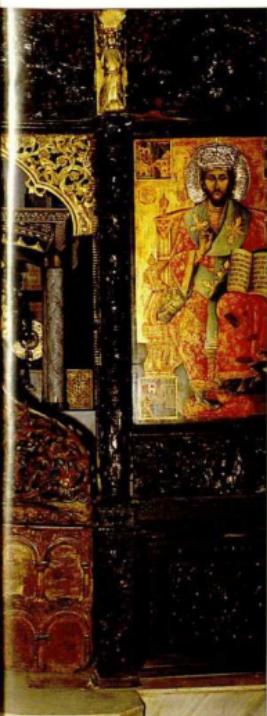
Κεντρικό Βημόθυρο κατό τη διάρκεια της συντήρησης.

Α) Αφαίρεση της μπρουντίνας από το κεντρικό βημάθυρο με μηχανικό και χημικό τρόπο (αιθανόλη, print remover). Αποτέλεσμα του καθαρι-

σμού ήταν ν' αποκαλυφθεί ένα κόκκινο χρώμα που κάλυπτε τις παραστάσεις των φυτικών μοτίβων και ένα σκούρο μπλε προς μαύρο για φόντο. Τα ίδια χρώματα αποκαλυφθήκαν και μετά τον καθαρισμό του τόξου πάνω από την ωραία πύλη.
Β) Αφαίρεση της μπρουντίνας, όπως προηγουμένως, από τα αγγελικά πάνω από τους κιονίσκους. Κατά την αφαίρεση αυτή αποκαλυφθήκε το σκούρο καφέ βερνίκι με το οποίο είναι καλυμμένο όλο το τέμπλο.

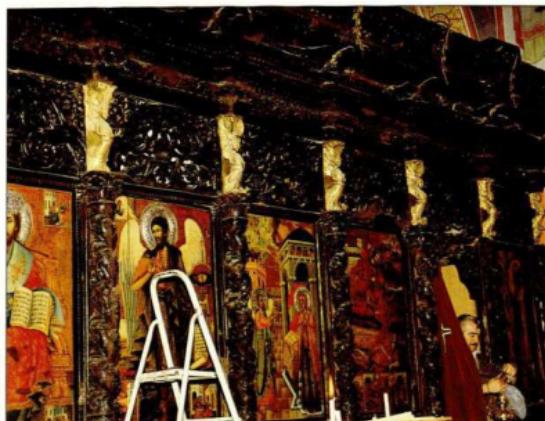
Δεξιό τμήμα τέμπλου μετά τη συντήρηση.
