Η ΣΤΟΑ ΤΗΣ ΑΡΤΕΜΙΔΟΣ ΣΤΗ ΒΡΑΥΡΩΝΑ ΜΟΡΦΕΣ ΔΙΑΒΡΩΣΗΣ ΚΑΙ ΠΡΟΤΑΣΕΙΣ ΠΡΟΣΤΑΣΙΑΣ

The Stoa of Artemis in Vravrona, Attica: Erosion Types and Protection Proposals

This study comprises a short presentation of the stoa of the sanctuary and its restoration. The deep landslide has seriously damaged all the buildings of the sanctuary. Therefore, the decay of the building materials has been studied, according to macroscopic observations, and its basic agents have been estimated, on the basis of an environmental study. Given the aforementioned data, a proposal for the protection of the monument has been composed.

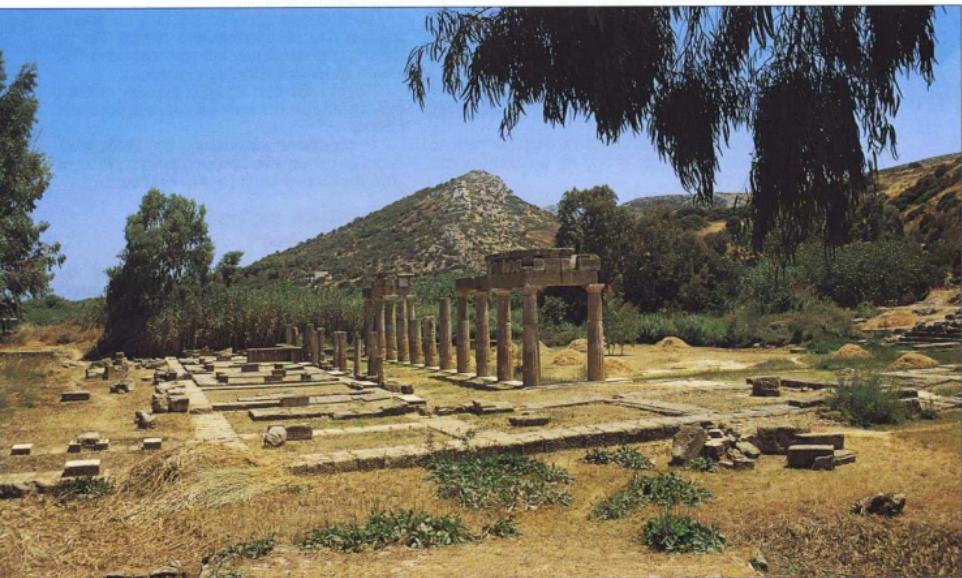
1. Η δυτική όψη της Στοάς της Βραυρώνος.

Η Στοά της Βραυρώνος (εικ. 1), που σύμφωνα με τα μορφολογικά της χαρακτηριστικά και επιγραφές χρονολογείται στα τέλη του 5ου π.Χ. αι.⁶, είναι στωικό οικοδόμημα σχήματος Π.Γ. Η βάρειος κινούστοιχος έχει 11 δωρικούς κίονες και μήκος 29,19 μ., ενώ η δυτική και η ανατολική από έναν, των οποίων η ανοικοδόμηση δεν είχε ολοκληρωθεί ποτέ.

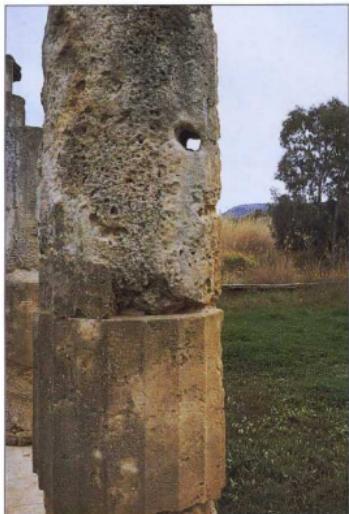
Ρωγμές μεταξύ των συγκολλήμενών τμημάτων του ψαμμίτη έχουν προκληθεί εξαιτίας της διαφοράς του συντελεστή θερμικής διαστολής του ψαμμίτη από τα τουμεντοκανάματα, που έχει χρησιμοποιηθεί για τη συγκόλληση (εικ. 7).

7. Ρωγμή μεταξύ των συγκολλημένων τμημάτων του φαρμαγάμου.

Για τη συγκολλήση πέτρινων τημάτων χρησιμοποιούνται σήμερα διάφορα συγκολλητικά υλικά ή κονιάματα. Τα κονιάματα είναι πιο σταθερά από τις συνθετικές ρητίνες σε συνθήκες εξωτερικού περιβάλλοντος και, για τον λόγο αυτό, προτιμώνται τόσο σε συγκολλήσεις όσο και σε πλήρωσεις ρωγμών και κενών.

Το λευκό τοιμέντο Portland έχει χαμηλή περιεκτικότητα σε θεικά άλατα, διαθέτει καλές μηχανικές αντοχές, καλή σύμψυση με την επιφάνεια της πέτρας, καταλλήλως θερμικό συντελεστή, πορώδες και κοκκομετρία, και προτείνεται να χρησιμοποιηθεί για τις συγκολλήσεις τόσο στο μάρμαρο όσο και στον ψαμμίτη.

Η μεθόδος στέρεωσής που έχει προταθεί για το μνημείο μπορεί να κλείσει λεπτές ρωγμές μεγέθους 0,1-0,2 χλ. Μεγαλύτερες ρωγμές και κενά πρέπει να κλείσουν επίσης γιατί αποτελούν εστίες συγκέντρωσης διαλυτών αλάτων και μικροφυρανισμών. Η πλήρωση προτείνεται να γίνει με κονίαμα. Τα κονιάμα εχει ως συγκολλητήριη ύλη το λευκό τοιμέντο Portland και η σύσταση του αδρανούς πρέπει να είναι παρόμοια με αυτήν του πέτρουν υλικού. Για τον ψαμμίτη προτείνεται να χρησιμοποιηθεί χαλαζική άμμος μικρής κοκκομετρίας και για το μάρμαρο και τον ασβετόλιθο πεπτάλη του ίδιου υλικού.

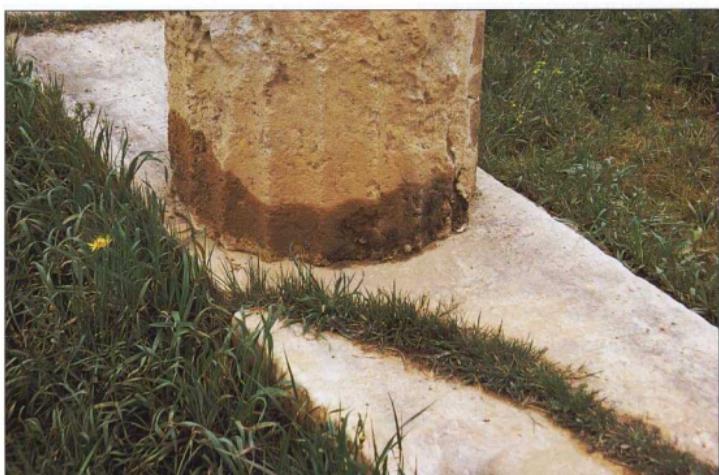
3. Κυψελοειδής διάβρωση.

Η βασικότερη φθορά που παρατηρείται μακροσκοπικά στο υλικό του μνημείου είναι οι κοιλότητες στην επιφάνεια του ψαμμιτικού υλικού, οι οποίες φανερώνουν διάβρωση με κυψέλωση (εικ. 3). Οι κοιλότητες ποικιλούν σε μεγέθος και καλύπτουν όλη την επιφάνεια του ψαμμιτικού υλικού. Αυτή η μορφή διάβρωσης οφείλεται στην παρουσία ευδιάλυτων αλάτων στο μνημείο, σε συνδυασμό με την υγρασία και τους ανέμους που πνέουν στην περιοχή.

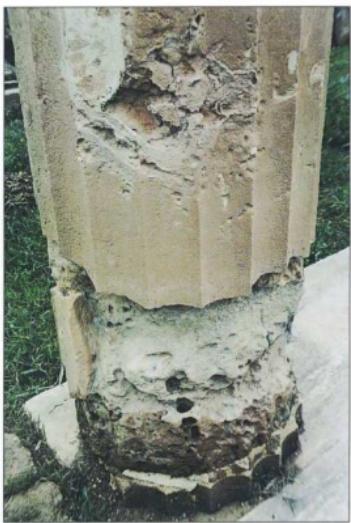
Η μεταφορά των αλάτων από τα υπόγεια ύδατα γίνεται με το φαινόμενο της τριχοειδούς αναρρίχησης (εικ. 4) και από τη θάλασσα με το φαινόμενο της αλατονεύσης, λόγω της B-BA. κατεύθυνσης των ανέμων.

Τα ποικιλά φυτά που αναπτύσσονται στο χώρο του μνημείου δημιουργούν υγρασίες σε τμημάτα της Στοάς, κυρίως στον μαρμάρινο στυλόβατη, ή διευρύνουν ρωγμές που ήδη υπήρχαν (εικ. 4).

4. Ανόιξηση των υδάτων του εδάφους μέσω του φαινομένου της τριγείδους αναρρίχησης και ανάπτυξης φυτών στις ρυμιές του μαρμάρου στυλοβάτη.

Για την αφαίρεση των μεγαλύτερων φυτών προτείνεται η εκρίζωση τους με κατάλληλο ζιζανιοκτόνο. Το ζιζανιοκτόνο πρέπει να μην προκληθεί διάρρωση ή χρωματική αλλοιώση στην πέτρα, αλλά και να έχει ούτο το δυνατόν μικρότερη τοξικότητα.

Για την απομάκρυνση των διαλυτών αλάτων από τους πόρους της πέτρας μπορεί να χρησιμοποιηθεί απονιστέμένο νερό, αφού η επιφάνεια της πέτρας δεν είναι υψηλοποιημένη. Το απονιστέμένο νερό διαλύνει τα άλατα και τα παρασύρει, λόγω του φαινομένου της δύσωσης, έξω από το πετρίνο υλικό. Για τον σκοπό αυτού μπορούν να γίνουν διαδοχικές εφαρμογές ισομεγάθεων κομπρεσών ουδέτερου χαρτού με απονιστέμένο νερό στην επιφάνεια του ψαμμίτη και του ασβεστολίθου¹⁹. Κάθε φορά μπρέτα η αγγιγμότητα του νερού επιτυληστή, που παράγεται από το έξτημα κάθε κομπρέσας, και, όταν η αγγιγμότητα σταθεροποιηθεί σε χαμηλές τιμές, η επέμβαση σταματάει.

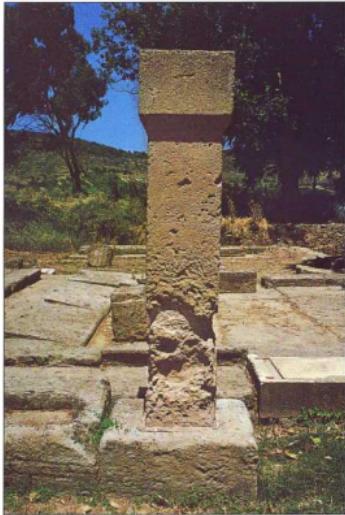
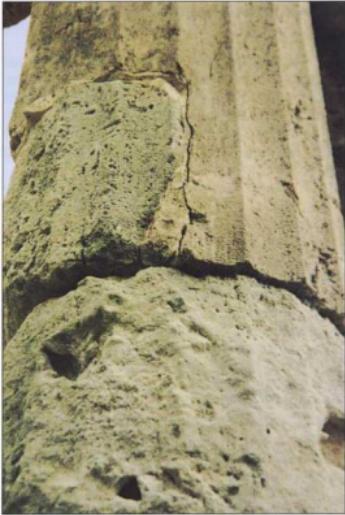
Εκτός από την κυψέλωση, παρατηρείται απομάκρυνση, σε επιφανειακό επίπεδο, των αργιλοπυρικών φλεβών του πέτρινου υλικού (εικ. 5 και 6). Η απώλεια προκαλείται λόγω της ιονεναλλακτικής εξαλλοιώσης των αργίλων που περιέχονται ως προσμείξεις στην πέτρα, λόγω της δράσης του νερού (στα βάθρα των αναθημάτων φαίνεται χαρακτηριστικά το μεγαλύτερο ποσοτήτα απώλειας υλικού, έως το σημείο που φτάνει η στάθμη του νερού στις πλημμύρες).

6. Απώλεια υλικού από τα βάθρα των αναθημάτων.

Η αποσάθρωση των δομικών λίθων έχει ως αποτέλεσμα τη μείωση των μηχανικών αντοχών και της συνοχής τους, έτσι ώστε να κρίνεται απαραίτητη η στερέωσή τους. Το στερεωτικό υλικό πρέπει να είναι αντιστρέψιμο και να έχει παρόμια σύσταση με αυτήν του πετρώματος.
