ΤΟ ΥΔΡΑΓΩΓΕΙΟ ΤΟΥ ΕΥΠΑΛΙΝΟΥ ΣΤΗ ΣΑΜΟ

Hermann Kienast

Eupalinus' Tunnel in the Island of Samos

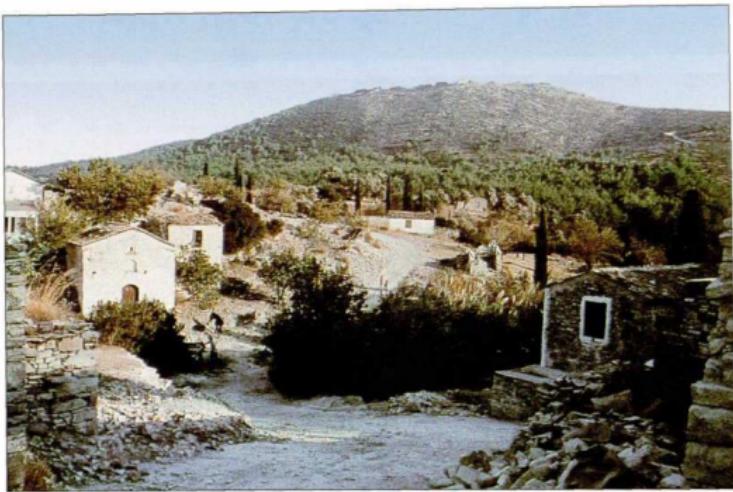
2. Το εκκλησάκι του Αϊ-Γιάννη στο χωριό Άγιοδες, στα ανατολικά. Το εκκλησάκι είναι χτισμένο πάνω στο αρχαϊκό κρηπίδιο οικοδόμημα, απ' όπου το νερό διοχετεύεται στον αγνυό μήκους 3 χλμ. Στο βάθος, το βουνό με την ακρόπολη, μέσα από το οποίο σκάφτηκε το άρματα. Τη ράγη του βουνού απολύτως τα κατάλοιπα του οχυρωματικού περιβόλου.

Η πηγή αναβλύζει στο σημειρινό χωριό Αγιάδες. Στην αρχαιότητα, το νερό συγκεντρώνοταν σε κρηναία οικοδόμημα, χτισμένο με ισχυρή τοιχοδομία, και από εκεί διοχετεύοταν στον αγώνιο. Η πορεία του αγωγού που ξεκινά από την πηγή, για περίπου 800 μ. ακολουθεί απλώς το ανάγλυφο του εδάφους της περιοχής και σε αυτή τη διάδρομη σκάφτηκε ας ανοιχτή τάφρος. Για τα υπόλοιπα 150 μ., αντίθετα, μέχρι την πλαγιά του βουνού, έπρεπε να διασχίσει υπογείων έναν μικρό λόφο. Γι' αυτό το σκοπό ανοιχτήκαν τεσσερά φρεάτια -το μεγαλύτερο βάθους 19 μ.- τα οποία συνδέθηκαν μεταξύ τους υπόγεια στο επιμυμπτό βάθος.

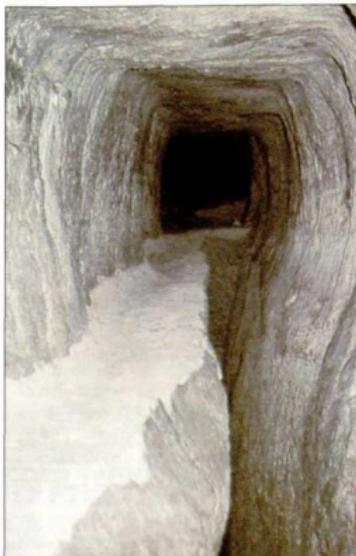
3. Άποιη του εωμερικού του ορυγμάτος από το νότιο. Διακρίνεται το οριζόντιο άριγμα επίσκεψης, το οποίο ανοίγεται από δύο εργάτες με σφράια, και την συντολική πλευρά του -δεξιά- το κανάλι για τον αγνυό νερού.

Η σήραγγα, το μεσαίο τμήμα του αγωγού, διατερνά το βουνό με την οχύρωση, σε ύψος περίπου 55 μ. από την επιφάνεια της θάλασσας. Έχει μήκος 1036 μ. και μέση διάτομη 1.80x1.80 μ. Με εξαιρεσηρά ορισμένα σημεία, η σήραγγα διασχίζει το βουνό ορίζοντα. Το κανάλι του αγωγού υδρεύεται, το οποίο παρουσιάζει και την απαραίτητη κλίση, σκάφτηκε κατά μήκος του ανατολικού τοιχώματος του ορύγματος και καταλαμβάνει περίπου το μισό πλάτος του. Το βάθος του καναλιού φτάνει σχεδόν τα 4 μ. στη βόρεια είσοδο της σήραγγας, ενώ στη νότια έξοδο έπειρνά τα 8 μ. Εντύπωση προκαλεί το γεγονός ότι μόνο σε ορισμένα σημεία το κανάλι έχει ανοιχτεί σε όλο το βάθος του· κατά κανόνα εμφανίζει μία διμερή διατομή, η οποία αποτελείται από μία ανοικτή τάφρο και, κάτω από αυτήν, ένα κατά τμήματα υπόγειο κανάλι.

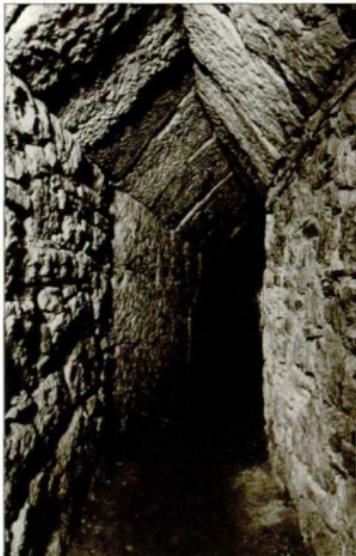
4. Ενιαχωριέμενο τμήμα με τοιχοδομία στη νότια περιοχή εισόδου. Διακρίνεται η εντυπωσιακή ποιότητα της τοιχοδομίας και προποντός οι αντικριστοί λίθοι στέγασης που ακουμπούν στο ένας στον άλλον, σχηματίζοντας ένα προσεκτικά δουλεμένο ολικόρυφο τόξο.

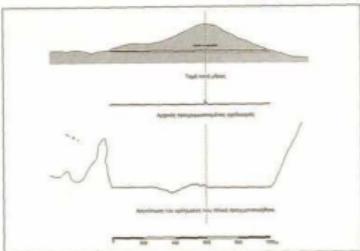
5. Τοπή κατό μήκος του βουνού με την αποτίπυτη του αρχικά προβλέπομενου σχεδιασμού και του ορύγματος που τελικά πραγματοποιήθηκε.

Η αρχική μεθόδος εξήγεται ευκόλα. Ο Ευπαλίνος άρισε με κοντάρια σκόπευσης μία ευθεία πάνω από το βουνό και μία οριζόντια γραμμή γύρω από αυτό. Έτσι, προέκυψαν τόση η κατεύθυνση της πορείας του ορύματος όσο και ένα κοινό επίπεδο. Αυτές οι αρχικές τιμές προβλήθηκαν, μέσω απλών μετρήσεων, στον κάβοτη και τον οριζόντιο άξονα και με την ίδια μεθόδο μπορούσαν να ελεγχθούν. Όσο απλός και αν φαινεται αυτός ο τρόπος μέτρησης, δεν επαρκούσε για να εξαφαλιστεί η έκβαση ενός τόσο ριψοκίνδυνου εγχειρήματος. Έπρεπε να ληφθούν επιπλέον μέτρα, αφενός για να αντιμετωπιστεί ο κίνδυνος να αποκλίνουν τα δύο ορύματα και αφετέρου να επιλυθούν τα πιθανά τεχνικά προβλήματα της μορφολογίας του βουνού. Έτσι, οι δύο στήραγματα

είχαν μεν διαφαρετικό μήκος, αλλά οι επιπτώσεις ενδεχομένων λαθών κατεύθυνσης παρέμεναν με αυτό τον τρόπο υπολογίσιμες. Υστέρα, στην περιοχή του προγραμματισμένου σημείου ένωσης εγκαταλείφθηκε η ιδανική κατεύθυνση: οι δύο ευθείες που ακολουθούν τα ορύγματα έκαναν μία καμπή στην ίδια γωνία και οδηγήθηκαν προς τα ανατολικά. Με αυτόν τον τρόπο διασφαλίστηκε ότι τα δύο σκέλη θα διασταυρώνουν κάπου, κι έτσι το σημείο συνάντησης «εκβιάστηκε» κατά κάποιον τρόπο: οι δύο στήραγματα έπρεπε να συντηθούν στο ίδιο επιπέδο.

Το σχέδιο αποδεικνύεται απόλοιπό όσο και λογικό, και το πόσο ωριμή ήταν η συνολική σχεδίαση φαίνεται κυρίως στις τροποποιήσεις που χρειάστηκε να γίνουν στη βροεία στήραγγα. Η βροεία στήραγγα περνούσε προφανώς από την αρχή μέσα από σαβρά πετρώματα και επομένως χρειάζονταν μία επιπλέον στήριξη. Ωστόσο, απ' ότι φαίνεται, έπειτα από 260 μ. πορείας, ο κίνδυνος κατολισθησης ήταν τόσο μεγάλος, ώστε ο Ευπαλίνος αναγκάστηκε να εγκαταλείψει την αρχικά προβλεπόμενη κατεύθυνση και να στρέψει το άριγμα προς γεωλογικά πιο ασφαλές έδαφος. Η παράκαμψη σχεδιάστηκε σε μια καθαρή γεωμετρική μορφή, παίρνοντας το σχήμα τριγώνου.

Το στις αυτή η παράκαμψη δεν επιπεκτύχηκε πλήρως οφείλεται κυρίως σε ένα μικρό λάθος 0,60 μοιρών στην πορεία, που είχε γίνει εξαρχής στη βροεία στήραγγα και δεν ήταν αναγνωρισμό από τους ανθρώπους που δουλεύουν στο άριγμα, με αποτέλεσμα να δημιουργηθεί σε μία απόσταση 500 μ. μια αρκετά σημαντική ποιάλιση. Γι' αυτό το λόγο εντυπωτισάται ακόμη περισσότερο με πόση σιγουριά έγινε ο τελικός έλεγχος στο

τελευταίο στάδιο της διάνοιξης και με πόση επιτυχία πραγματοποιήθηκε η αντίστοιχη διόρθωση. Η βρόεια στραγγά σδηγήθηκε πισω προς τα δυτικά και στη συνέχεια στράφηκε σύμφωνα με το αρχικά προγραμματισμένο σχέδιο προς τη νότια στραγγά. Κατ' αυτό τον τρόπο προέκυψε μια εξαιρετικά περίληπτη πορεία, η ερμηνεία της οποίας έγινε εφικτή μόνο με τη βοηθεία της λεπτομερούς αποτύπωσης του έργου.

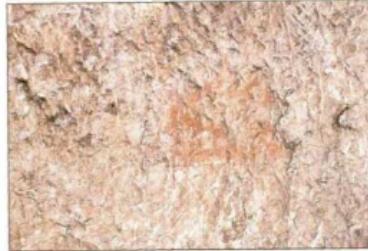
6. Ιημέδι μέτρησης σημειωμένη με κάθικτο χρώμα πάνω με τοίχυμα του ορύγματος. Διακρίνεται καθαρή η κάθετη γραμμή μέτρησης και ενα Κ, που αντιστοιχεί στο αριθμητικό σημείο 20.

Αποφασιστική σημασία για την αποκαθικοπίζητη πης πορείας της στραγγάς ήταν τα πρωτότυπα σημάδια μέτρησης, που βρίσκονται σε μεγάλο αριθμό σημειωμένα στα τοιχύματα της στραγγάς. Ομάδα αυτών των σημαδιών αναγνωρίστηκε πώς σχετίζονται με τον προσδιορισμό της πορείας. Η ακριβής αξιολόγηση αυτών των σημαδιών οδήγησε όχι μόνο σε σημαντικά συμπεράσματα για τα μεμονωμένα στάδια εργασιών, αλλά και στην αντίστοιχη ταύτιση τους με την πορεία της στραγγάς, καθιστώντας αυτό το σύστημα μέτρησης τεκμήριο για την αναπαράσταση ολόκληρης της διάδικτας σχεδίασμού.
