Το ελληνιστικό θέατρο του Δίου

Τα τείχη του Δίου

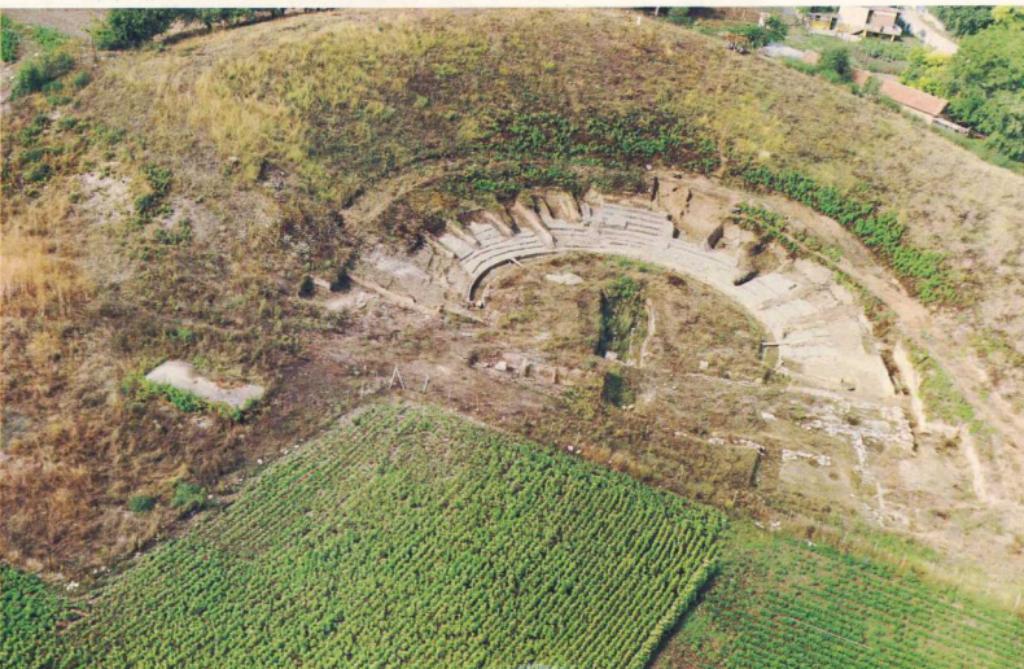
Αεροφωτογραφία του θεάτρου. Στο μέσο της ορχήστρας διακρίνεται ο διάδρομος που ξεκινούσε από το προσκήνιο.

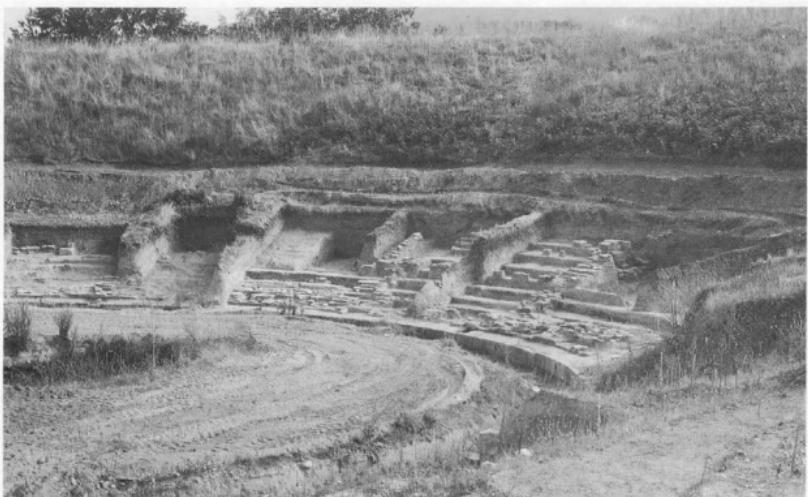
Τμήμα του κοίλου του θεάτρου. Φαίνονται οι σειρές των πλινθών στους αναβαθμούς. Στη βάση ο αγωγός του νερού.

Πάνω στο τεχνητό κοίλο του θεάτρου τοποθετήθηκαν σειρές πλίνθων μεγάλου μεγέθους, διαφορετικές από εκείνες των ρωμαϊκών χρόνων. Ο αρχιτέκτονας της ανασκαφής Γ. Καραδέδος, που ανέλαβε τη μελέτη για τη δημοσίευση και αποκατάσταση του μνημείου, ενώ παράλληλα έχει την άμεση εποπτεία του τομέα, επεσήμανε δύο τρόπους τοποθέτησης των πλίνθων: α. σε επάλληλες σειρές· β. με μισή πλίνθο τοποθετημένη κατακόρυφα ώστε να δημιουργεί ένα μετώπο. Το ευπαθές υλικό των πλίνθων, εκτεθειμένο δίχως προστασία στις σκληρές καιρικές συνθήκες της περιοχής, υπέφερε συχνά από φθορές, έτσι ώστε να είναι απαραίτητη η συχνή επισκευή. Το γεγονός αυτό δυσκολεύει ιδιαίτερα την απομόνωση και χρονολόγηση των οικοδομικών φάσεων του μνημείου. Φαίνεται ότι ειδικά για το θέατρο είχαν κατασκευα-

στεί πλένθι με κανόνα στην άνω επιφάνεια και υποδοχή στην κάτω. Έτοι μήνας συντάξει η στέρετη στοιβαγκή δύχως συνδετικό υλικό. Ένας λίθινος κτιστός αγωγός στη βάση του κοιλου μάζευε τα νερά της βροχής και τα αποχέτευε στα βόρεια. Η ορχήστρα είναι εξαιρετικά ευρύχωρη, με διάμετρο γύρω στα 26 μέτρα. Ο κύκλος της ορχήστρας κόβεται ελαφρά από το μέτωπο του προσκηνίου. Εκεί βρίσκεται ένας θαλαμικός υπόγειος, κτιστός, που οδηγεί σε διάδρομο, για να καταλήξει σ' έναν άλλο θαλαμικό στο κέντρο της ορχήστρας. Πρόκειται για ειδική κατασκευή που χρησιμεύει για την άνω ηθοποιών που υποδύνονταν ρόλους προσώπων του Κάτω Κόσμου. Το ίδιο το προσκήνιο έπαιθε μεγάλες φθορές και δεν σώθηκαν παρά μόνο σπαράγματα από τον δωρικό του θριγκό και τους ημικίονές του. Η σκηνή είναι μεγάλη και έχει παρασκήνια στα δύο πέρατα. Το δά-

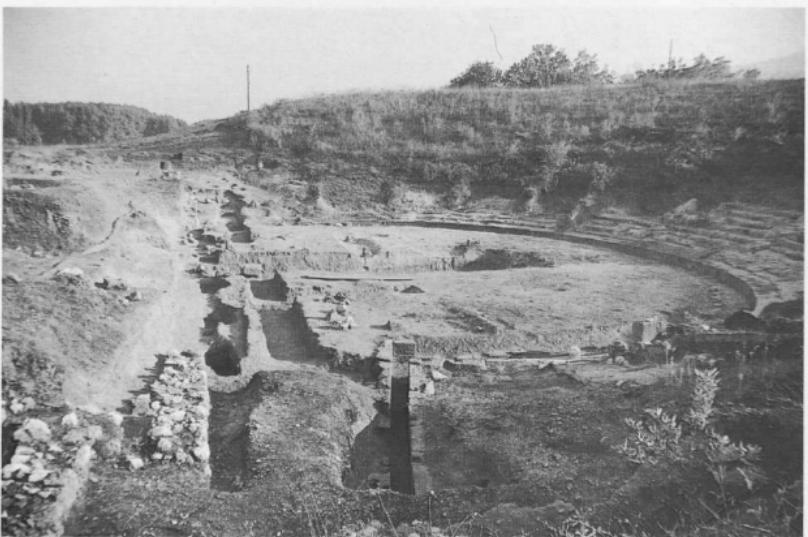
Το ελληνιστικό θέατρο του Δίου. Το κοίλο, η ορχήστρα και το μέτωπο της σκηνής.

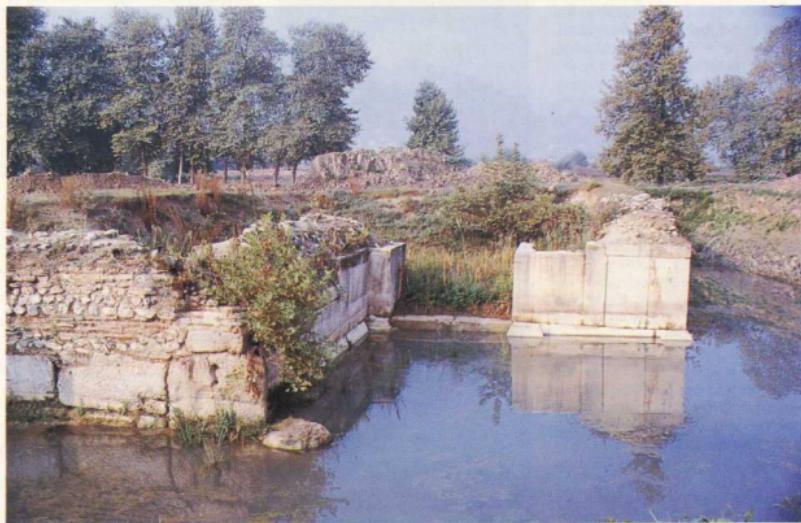
Η πόλη του ανατολικού προβόλου κατασκευασμένη από μνημειώδεις σε μέγεθος μαρμάρινους γωνιολίθους.
