## Συμβολές στην ιστορία της κτιριοδομίας της καποδιστριακής εποχής. Η αρχή και η ερείπωση: Άγνωστα ντοκουμέντα για το «Καλλέργειο» του Άργους

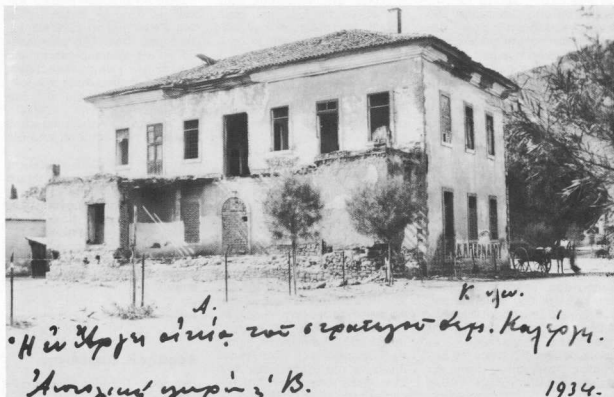
του ίδιου ναού (ταυτίζονται απόλυτα με το υπάρχοντα και σήμερα), ένα τέταρτο παρουσιάζει δύο σκεύη, και το πέμπτο θεωρώ ότι αποτελεί σχέδιο της οικίας Καλλέρχη, από ΒΔ. Όπως φαίνεται στη φωτογραφία (από διαφάνεια που μου έστειλε η κ. Haugsted προ ημερών), εκτός από το προστύλιο και τη σοφίτα, το κτίριο ταυτίζεται με το «Καλλέργειο» και παρουσιάζει την αρχική κατάστασή του (εικ. 1) τρία χρόνια μετά την κατασκευή του. Τόσο το απόσπασμα του σχεδίου πόλεως του 1847 όσο και οι παλιές φωτογραφίες του κτιρίου και το σχέδιο Φομίν (ο οποίος, όμως, δεν είχε υπόψη του το προηγούμενο απόσπασμα και έτσι, με τα σαφή υπολείμματα των δοκών στριβέως μεταξύ πρώτου και δεύτερου ορόφου, έκαμε αναπαράσταση ενός μπαλκονιού που κάλυπτε όλο το μήκος της ανατολικής πλευράς) υποδεικνύουν σαφώς την ύπαρξη του προστυλίου. Είναι πιθανό να διόγκωσε λίγο ο Χάνσεν τις διαστάσεις της σοφίτας (όπως και εκείνες της καμινάδας). Τέλος, το κτίριο δεν βρισκόταν μακριά

Μετά από όλα αυτά, νομίζω ότι είναι δυνατό να σχηματιστεί μια σαφής εικόνα για το κτίριο, με την πάροδο του χρόνου, αλλά και να φανεί στην ποιά κατεύθυνση πρέπει να στραφεί μελλοντική επιχείρηση αποκατάστασης του στην αρχική μορφή, τουλάχιστον ως προς το προστύλιο.

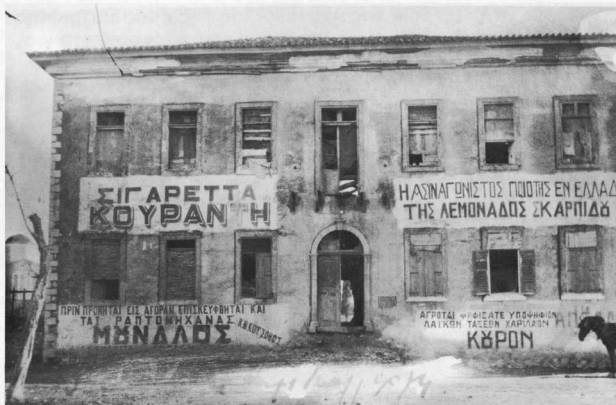
Δύο φωτογραφικές μαρτυρίες του 1934 (εικ. 203), τις οποίες και δημοσιεύουμε, δείχνουν την κατάσταση του κτιρίου 101 χρόνια αργότερα και διασταυρώνονται με όσα αναφέραμε στη μελέτη μας. Τις φωτογραφίες αυτές τις ανακάλυψα στο αρχείο του Αρχείου ιστοριοδίφη Τάσου Τσακόπουλου, του οποίου γραπτές πληροφορίες είχαν ενταχθεί στη μελέτη. Αρχισια, να το ταξινομήσω προ ημερών και βρήκα εκεί αυτά τα πολύτιμα ντοκουμέντα, με ιδιόχειρες σημειώσεις του επάνω στη μία φωτογραφία (αναδημοσιεύονται) και πίσω από την άλλη. Η πρώτη παρουσιάζει το κτίριο σχεδόν από την ίδια γωνία όπως και του σχεδίου του Χάνσεν. Φαίνεται η καμινάδα (μικρότερη σε ύψος) αλλά και πι-

θανό υπόλειμμα της σοφίτας, που έχει κλίνει προς Α. Στη δεύτερη φωτογραφία φαίνεται σαφώς ότι η δυτική πλευρά του κτιρίου, παρά τις διαμαρτυρίες του Τύπου από το 1926 (βλ. μελέτη μας, σημ. 46), εξακολουθούσε να χρησιμοποιείται ως διαφημιστική επιφάνεια. Τώρα, τί είδους διαφημιστική προβολή μπορούσε να γίνει για τους διαφημιζόμενους πάνω στο θλιβερό ερείπιο του ιστορικού κτιρίου, μένει να εξεταστεί από άλλη πλευρά.
